# Archeologische begeleiding consolidatiewerken Fort Rammekens, Ritthem, gemeente Vlissingen.

Walcherse Archeologische Dienst

Walcherse Archeologische Rapporten 47  
WAD-Projectcode VLISS\_012\_001

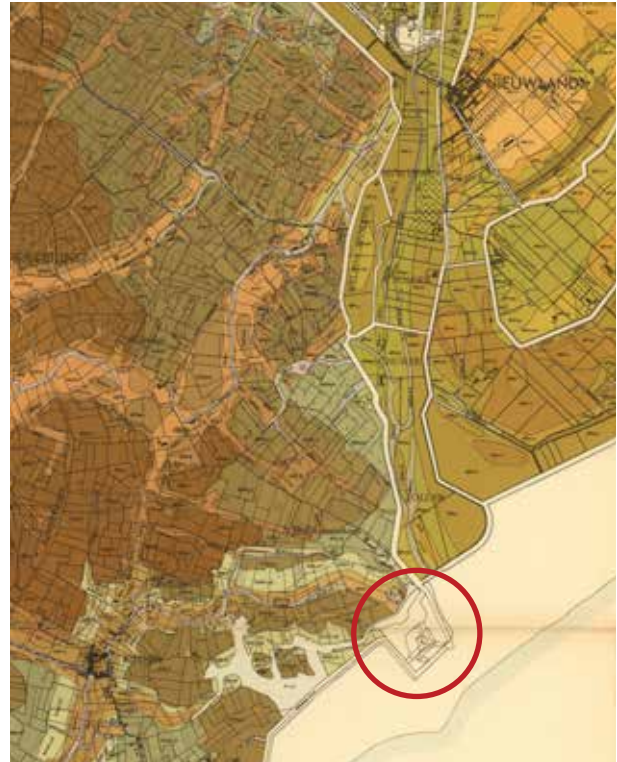
Fig. 2 Bodemkaart van Bennema & Van der Meer 1952; de gele en lichtbruine tinten geven kreekafzettingen, de donkerbruine en donkerbruin-groene tinten kom- of poelafzettingen. Het plangebied is rood omirkeld. Bron: Zeeuws Archief

Op de *bodemkaart van Bennema en Van der Meer* uit 1952 (1:16667) is Fort Rammekens, als bebouwde zone, niet gekarteerd. Op basis van extrapolatie van de bodemgegevens in de onmiddellijke omgeving lijkt het fort op kalkhoudende jongere kreekruuggrond met zavelige bovengrond te liggen (MMr3) (fig. 2). Het fort beslaat nagenoeg de hele breedte van de kreekrug. Grenzend aan de kreekrug liggen zwak kalkhoudende jonge poelgronden (MMp2) en homogene jonge overgangsgronden (MMt3). Ten oosten van het fort geeft Bennema kleiige schorgronden aan. Hier lag de voormalige loop Welzinge die in de loop van de 16e en 17e eeuw geleidelijk is dichtgeslibd. In

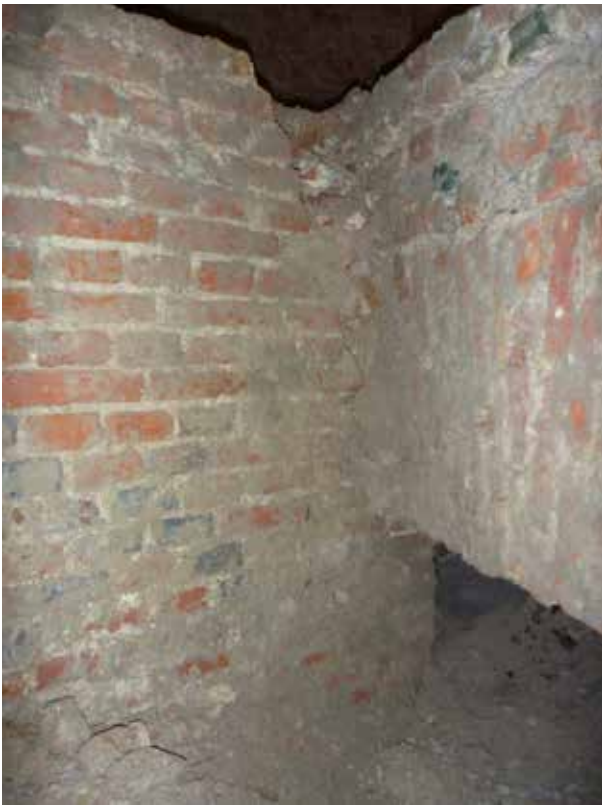
Fig. 14 Overzichtsfoto van WP1 naar het westen

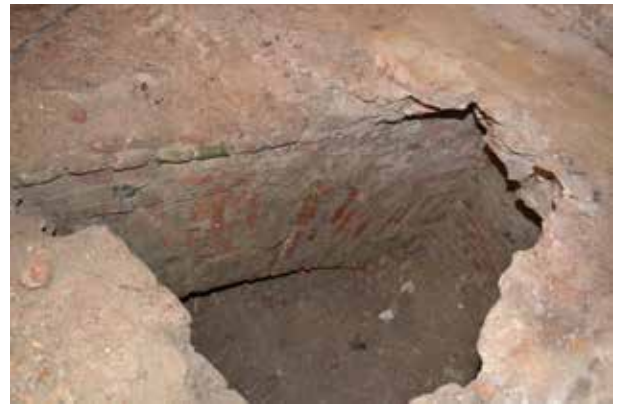
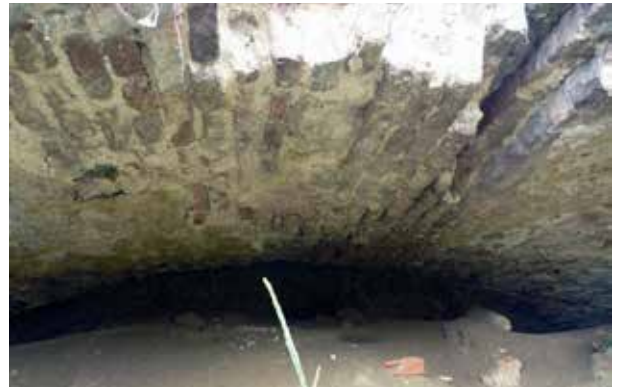
Fig. 15 Gewelf onder toegangspoort. Mogelijk over gracht Blockhuys? Foto boven: Jan van der Hoeve

In de kleine ruimte zijn twee boringen gezet om de theorie van een dijk te toetsen maar deze werd niet aangetroffen. Wel werden vullingen vastgesteld van wat mogelijk een 3,5 meter diepe gracht van het verdwenen 'Block Huys' is geweest.

Gezien de beperkte ruimte en bestrating/puin is de gracht maar over een lengte van 4 meter te traceren. Niet voldoende om de precieze oriëntatie te kunnen vaststellen. Vermoedelijk loopt de gracht in oost-westelijke richting onder de poort door. Hoe de aangetroffen muur zich verhoudt tot de gracht is onduidelijk. Was de muur onderdeel van een toegangsbrug/poort? Het gewelf kan over de gedempte gracht heengezet zijn om een meer stabiele bodem te krijgen.

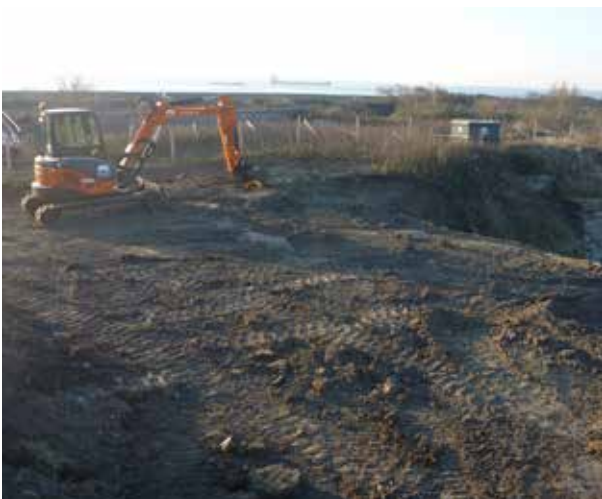
Fig. 16 Overzicht van het afgedekte NO halfbastion voor de start van de werken

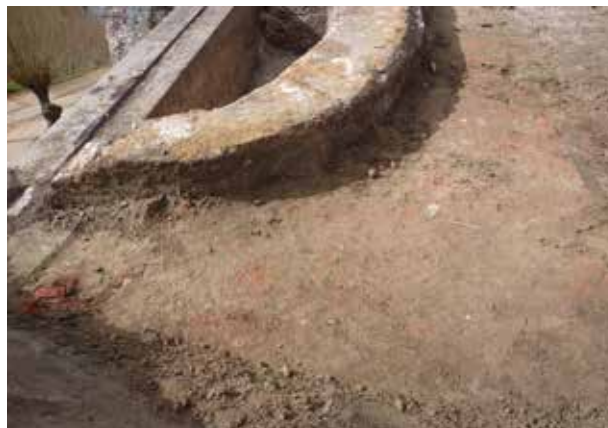
Fig. 17 Restant van een bakstenen vloer achter de teruggetrokken flank. Waarschijnlijk zijn grote delen van het fort oorspronkelijk zo bestraat geweest.

Bij het afgraven van de aarden pakketten werd op een diepte van circa 100cm meter onder het huidige maaiveld (ca. 8,80 m +NAP) de bovenkant van deze muur vrij gelegd (fig.17). Een tachtigtal centimeter lager werd een restant van een bakstenen vloer gevonden, zeer

waarschijnlijk het originele loopniveau van de 16e eeuw (ca. 8,00 m +NAP) (fig.17). De bestrating is naar het oosten toe weggebroken door de latere afgravingen en herstelwerkzaamheden aan de kazematten. De weermuur zou in oorsprong een hogere opbouw gehad kunnen hebben maar kan op een later moment, mogelijk tijdens de Napoleontische werken, deels afgetopt

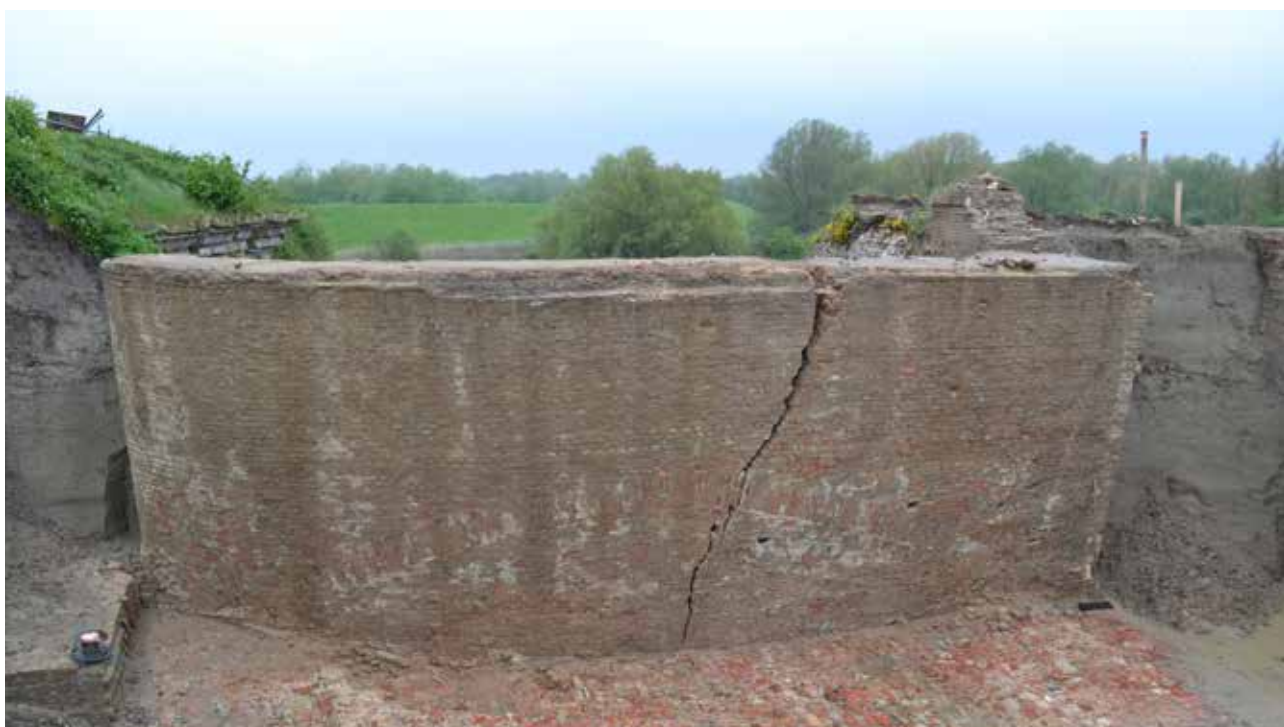
Fig. 18 Zicht op het ontgraven dak van de kazematten en de teruggetrokken flank met rechts het hoger uitstekende oreillon. Een grote scheur geeft aan dat het fort al snel te maken kreeg met verzakking. Foto: Jan van der Hoeve

teruggetrokken flank (fig.22). Een weermur die bewust wat naar achter gezet was en beschermd werd tegen vijandelijk vuur door een uitstekend deel van de buitenmuur, het oreillon. De buitenmuur kwam volledig in het zicht bij het afgraven van de opgeworpen grondpakketten. In de opbouw is te zien hoe ze bij de bouw van de buitenmuur gebruik hebben gemaakt van een ontlastingsboog die de druk op de onderliggende kazematten moest opvangen. In de muur van het noordwestelijke halfbastion is een scheur zichtbaar die laat zien hoe verzakkingen grote impact hadden op de enorme, loodzware constructie van het fort. Ook in het metselwerk zijn correcties merkbaar die aantonen dat deze verzakkingen al meteen tijdens de bouw optraden.

Tijdens de begeleiding werden een groot aantal elementen van de bouw van het fort in beeld gebracht. Archeologie en bouwhistorie gingen hier hand in hand. Op beide halfbastions zijn de door Napoleon afgedekte teruggetrokken flanken weer aan het licht gekomen. Ontlastingsbogen in de muur van deze flanken moesten de druk op de onderliggende kazematten opvangen. Verzakkingen traden al bij het begin van de werken op en geregeld moesten aanpassingen en noodgrepen worden toegepast. In de muur van het noordoostelijke halfbastion geeft een brede scheur aan dat dit niet altijd gelukt is.

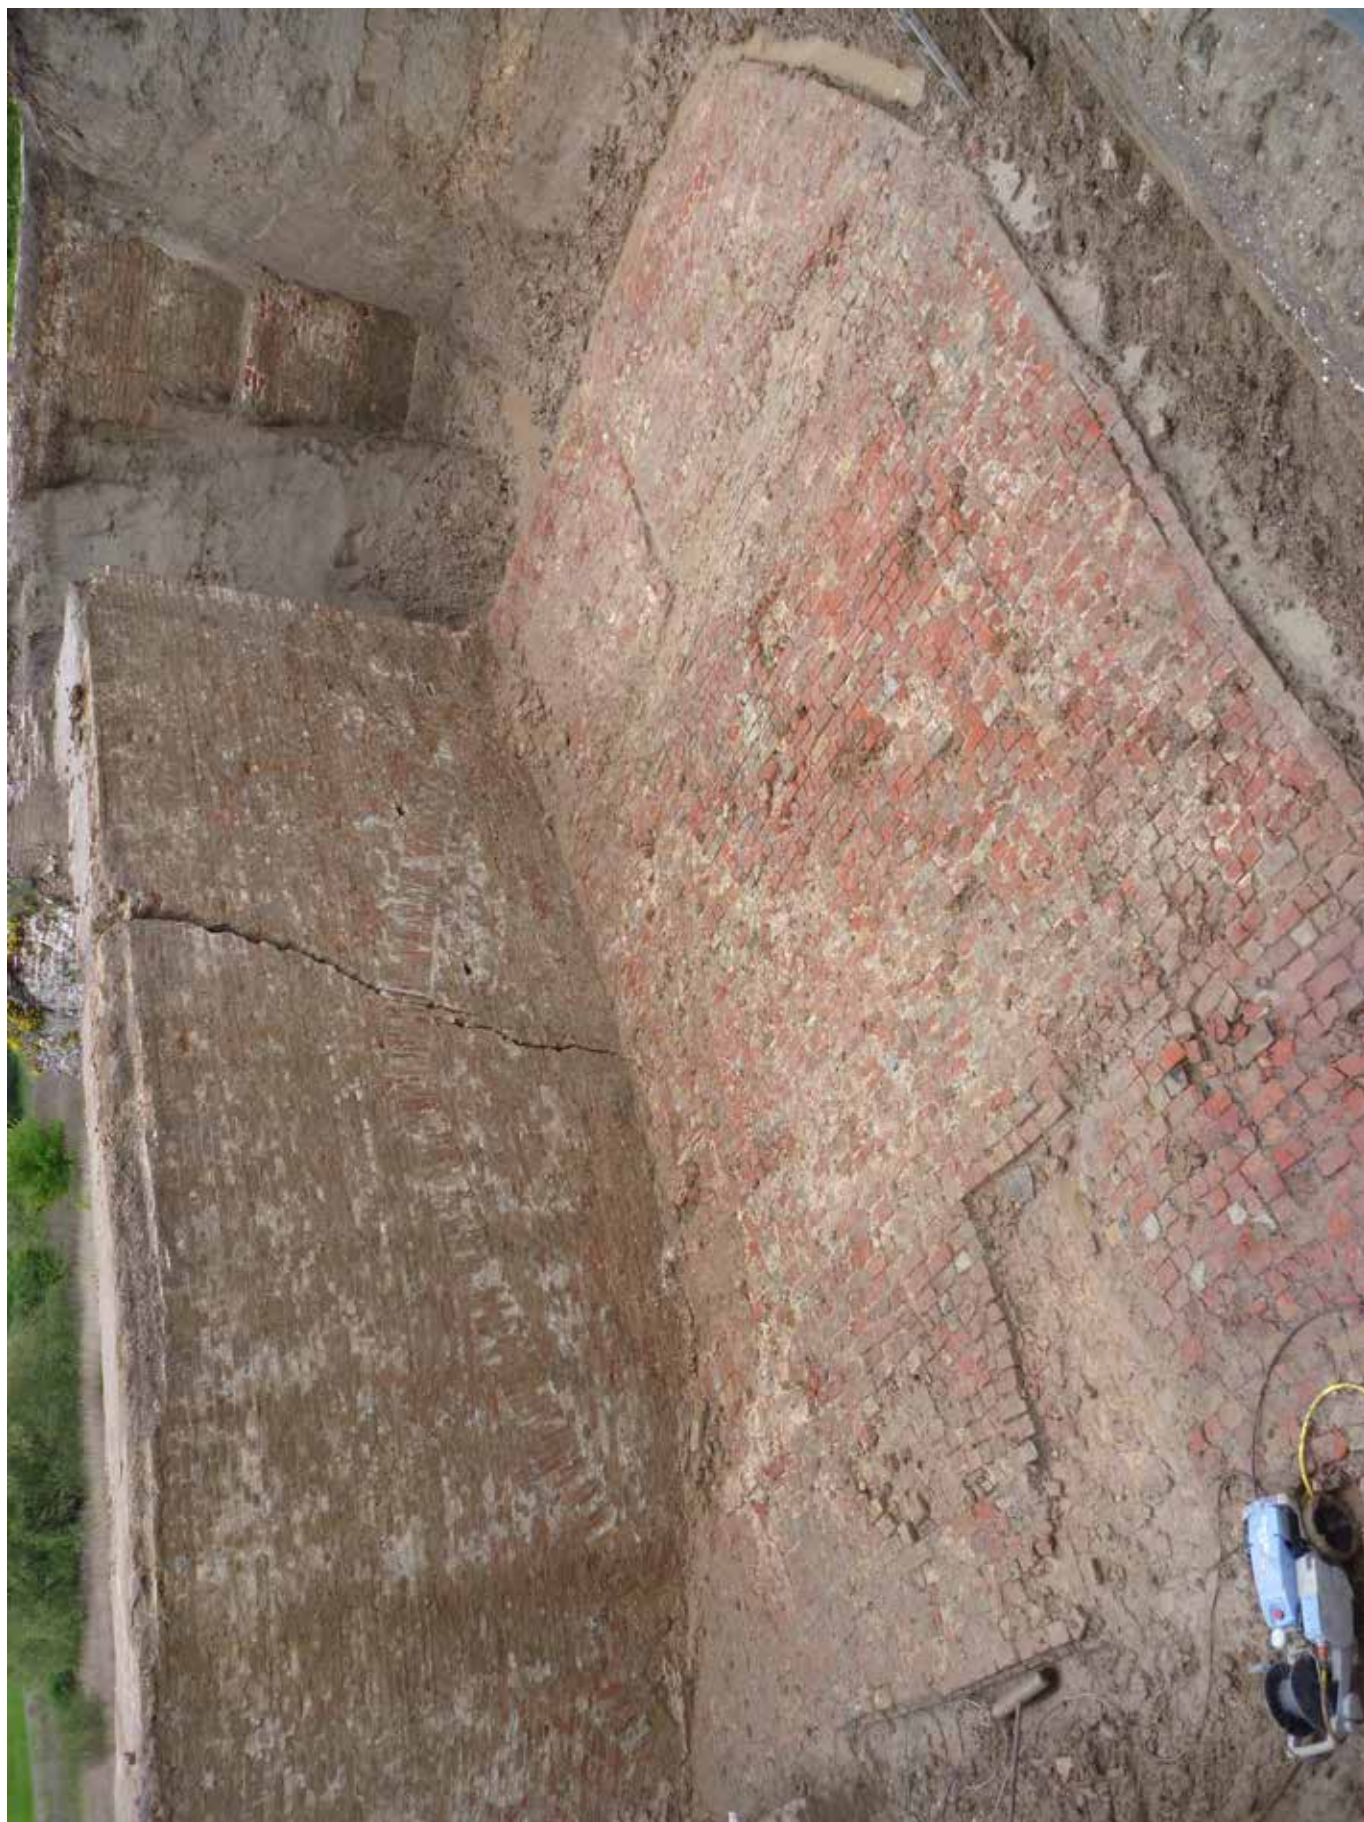
Fig. 19 Zicht op het ontgraven dak van de kazematten en de teruggetrokken flank van het noordoostelijke halfbastion (Zone A)

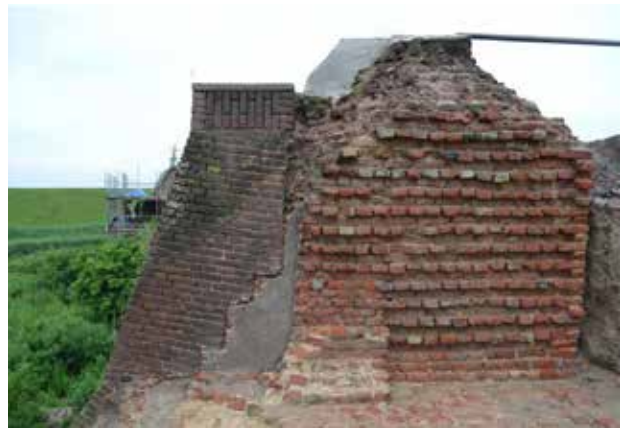
Fig. 20 Twee fase van de buitenmuur, de 16e-eeuwse (rood) en de Napoleontische (donkerrood). Ook een restant van de smalle weermuur uit de 16e eeuw is nog herkenbaar

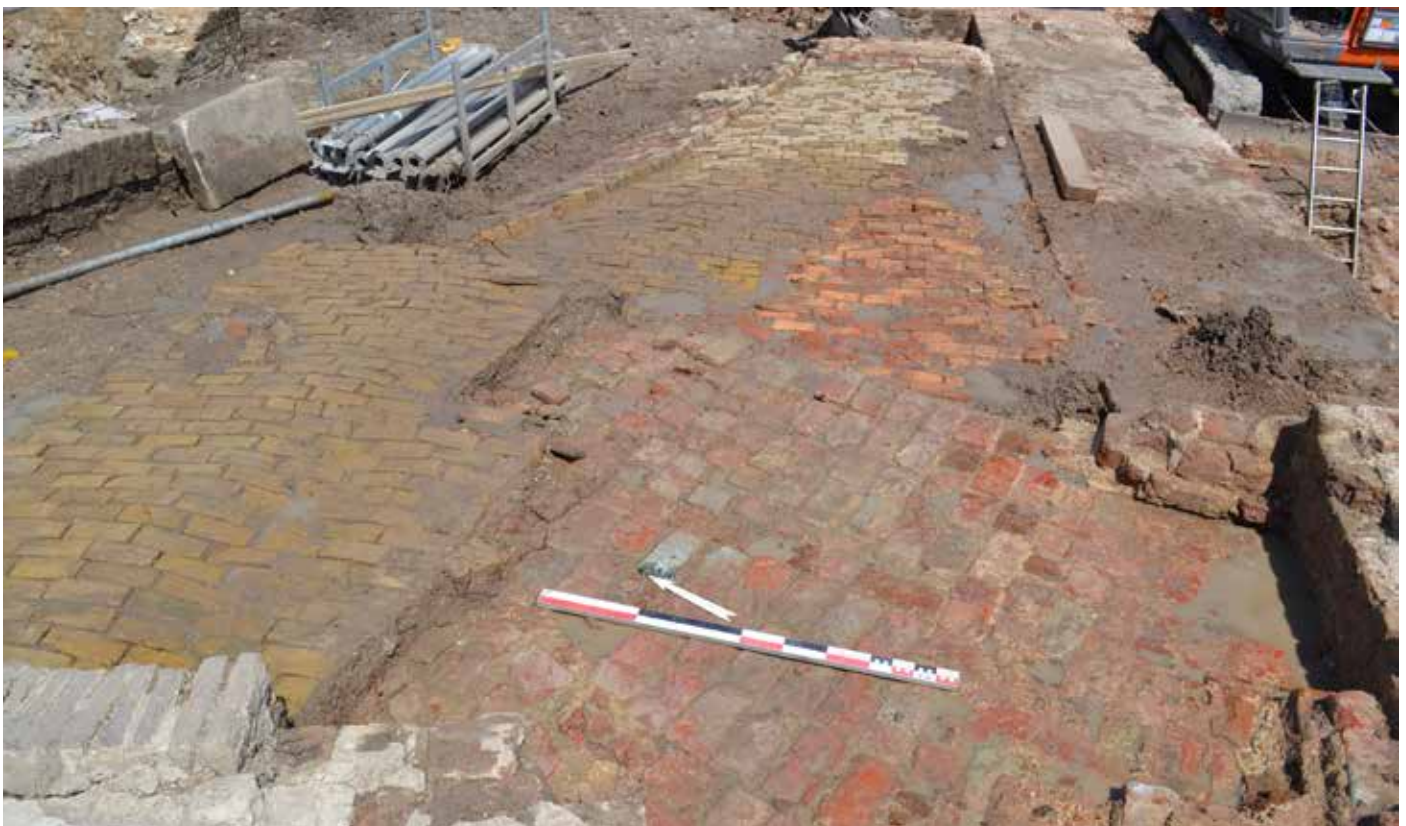
Fig. 21 Verschillende fases van bestrating boven het poortgebouw. Het oostelijke deel dat naast het poortgebouw ligt is verzakt.

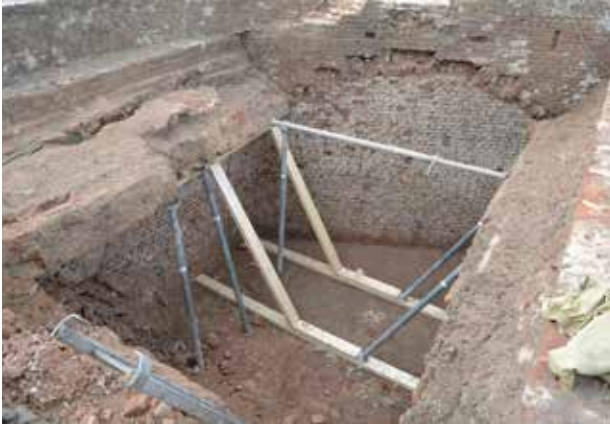
Fig. 23 Een deel van het gewelfde plafond was na ontgraving nog aanwezig maar kon wegens instortingsgevaar niet behouden blijven. Foto: Jan van der Hoeve

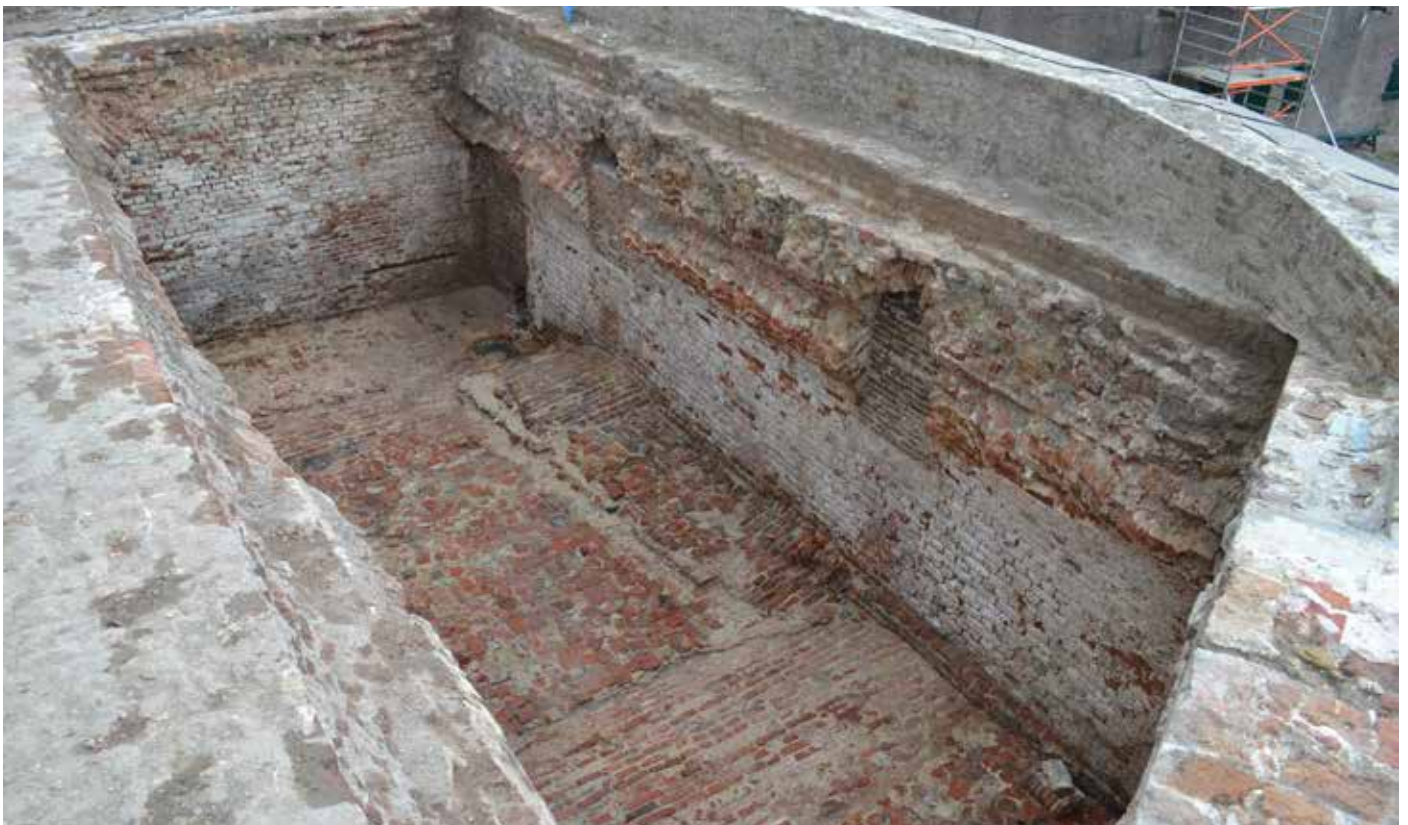
Fig. 24 Zicht op de ontgraven kelderruimte met twee dichtgemetselde ramen en deuropening. De oorspronkelijk houten vloeren zijn voor de sloop van het gebouw in 1811 al verwijderd.

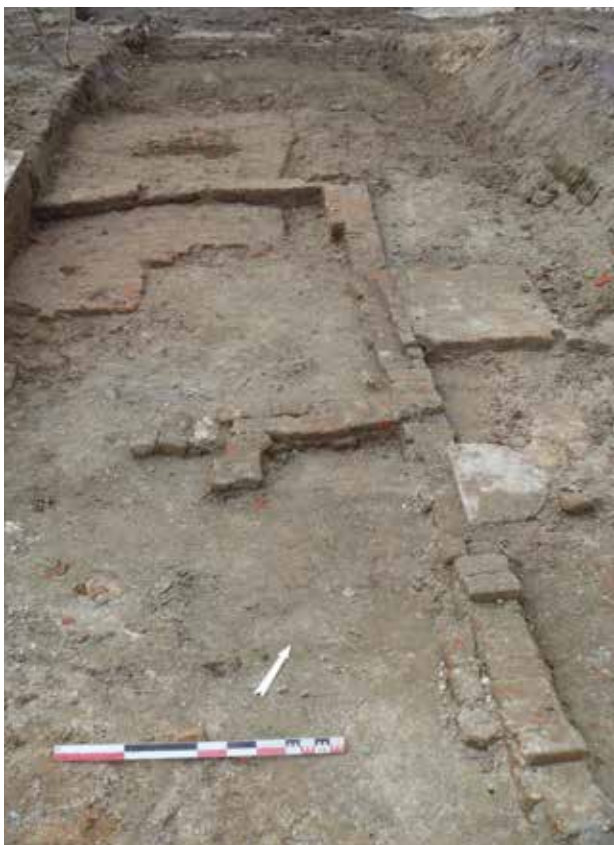
Fig.26 Zicht op de twee aanbouw-tjes tegen de oostelijke muur.

Ten oosten van de grote kelderruimte bevindt zich een kleine rechthoekig éénsteens gebouwtje met twee ingangen, waarvan enkel de onderste steenlagen en de dorpels, één in natuursteen, één in baksteen, bewaard zijn gebleven (fig. 26). Mogelijk zijn het ook niet één maar twee losse kleine structuren. De structuur is los op de 16e-eeuwse bakstenen vloer geplaatst en de achterzijde wordt gevormd door de muur van het grote gebouw. Mogelijk had het een houten opbouw. Naar het gebruik van deze ruimtes is het gissen. Waarschijnlijk heeft het een functie als opslagruimte of wachthuisje gehad. De structuur staat los van het grote gebouw op het fort en lijkt redelijk geïmproviseerd neergezet te zijn. Dat doet vermoeden dat het geen deel uitmaakte van het originele concept en dus op een later tijdstip, vermoedelijk

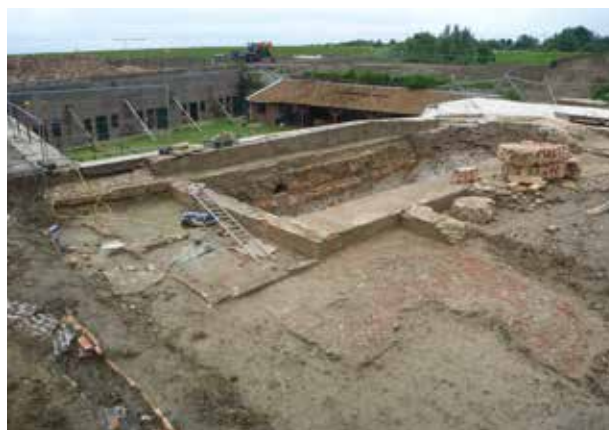
Fig.25 Overzicht op de kelderruimte en de twee aanbouw-tjes. Een bakstenen vloer moest verplaatsingen van mens en materiaal op het fort vergemakkelijken.

Ook naar het zuiden toe zijn op een diepte van ca. 8,15m +NAP restanten van een gelijkaardige bakstenen bestrating gevonden (fig.25). Dit suggereert dat grote delen van het fort bovenop voorzien waren van een verharding waarop manschappen en materiaal zich makkelijk konden verplaatsen. De bestrating in deze zone is strak tegen de

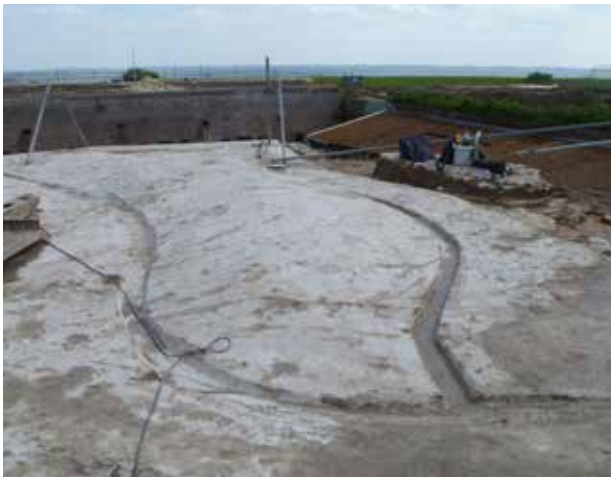
Fig. 27 De 20e-eeuwse herstelwerken boven het poortgebouw. Goten moesten de waterafvoer verzorgen.

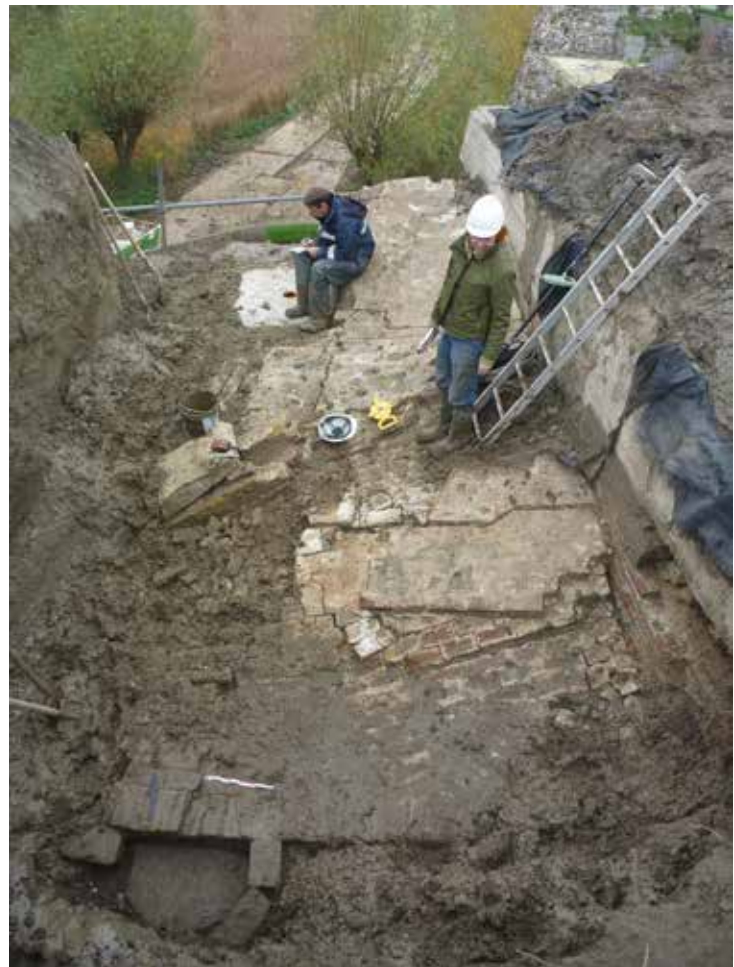
Fig. 28 B. Meijlink en A. Feldbrugge documenteren de verzakte vloerniveaus, goot en putje (?) ten westen van het poortgebouw

Bij het vrij graven van de westzijde van het poortgebouw vonden de archeologen op een dieper niveau nog een deel van de oorspronkelijke bakstenen bestrating terug (fig.28). Aan de noord- en oostzijde bevond deze zich op het oorspronkelijke niveau als de bovenzijde van het 16e-eeuwse poortgebouw (ca. 8,60m + NAP). Naar het zuiden toe is de vloer meer dan zestig centimeter verzakt (ca. 8,00m +NAP). Ook naar het westen toe hebben er verzakkingen plaatsgevonden. Dat is goed te zien aan een afvoergoot die van zuidwest naar noordoost over de bestrating loopt (fig.28 & 29). De wanden

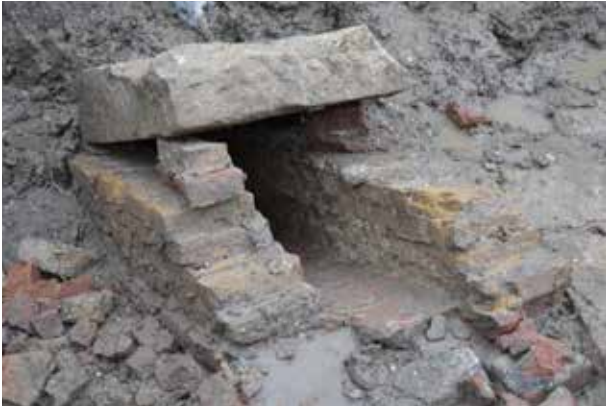
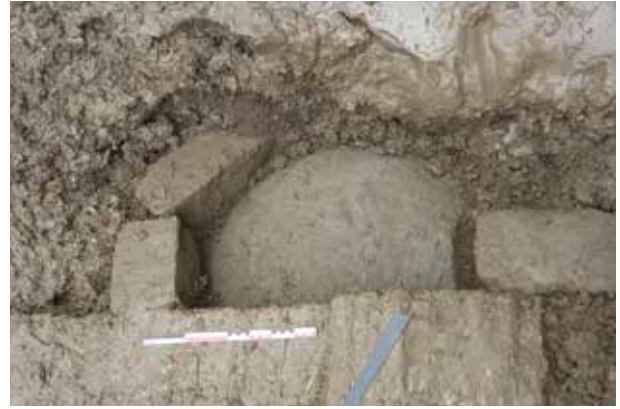
Fig. 29 Detail van de verzakte goot (links en het natuurstenen putje (?) (rechts) ten westen van het poortgebouw.  
Foto: Jan van der Hoeve & WAD

van de goot zijn integraal opgebouwd uit ijsselsteen, de bodem bestaat uit vierkante rode tegels die koud bovenop het onderliggende metselwerk geplaatst zijn. De goot was afgedekt met zware natuurstenen platen van 70 x 40 x 10 cm. Aan de zuidzijde van de bestrating werd een halfrond putje (?) gevonden opgebouwd met natuursteen (S40) (fig.29). De functie is niet duidelijk.

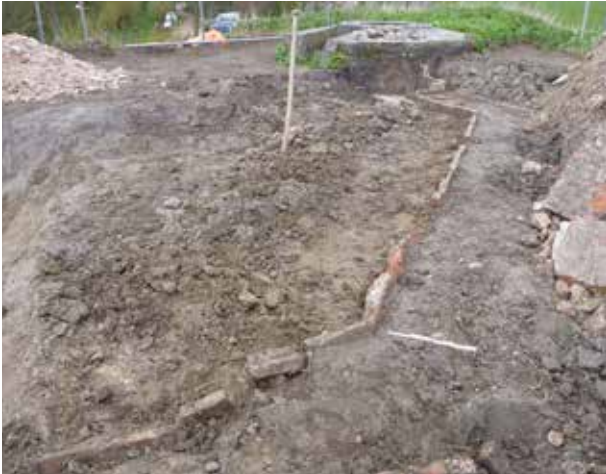
Fig. 31 Overzicht loopgraaf naar de tobroek

verschillende loopgangen die de Duitse bezetters tijdens de Tweede Wereldoorlog aanlegden op het fort (fig.31-35). Ze moesten een veilige doorgang bieden naar de verschillende geschutsposities en uitkijkposten. De gangen werden met behulp van GPS in kaart gebracht en vervolgens weer verder verdiept. Op een iets lager niveau werden op een aantal plaatsen aan weerszijden van de gang nog resten van 1-steens bakstenen muurtjes gevonden die de stabiliteit moesten verzekeren. De gangen waren erg smal. Maximaal voor een soldaat zonder al te veel bepakking. Op het noordoostelijke halfbastion loopt er een halve circelvormige loopgang van het tobboekje in de noordoostelijke hoek naar het westen, richting een bakstenen bakje met betonnen vloer, mogelijk een smalle geschutspositie of een munitieopslag (fig. 22).

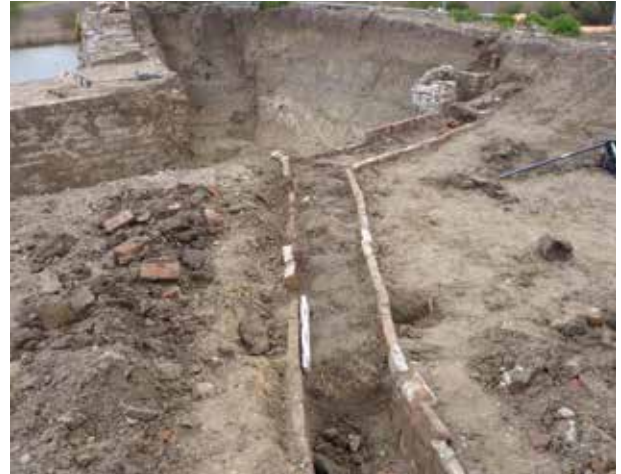
Fig. 32 Overzicht van één van de smalle loopgraven

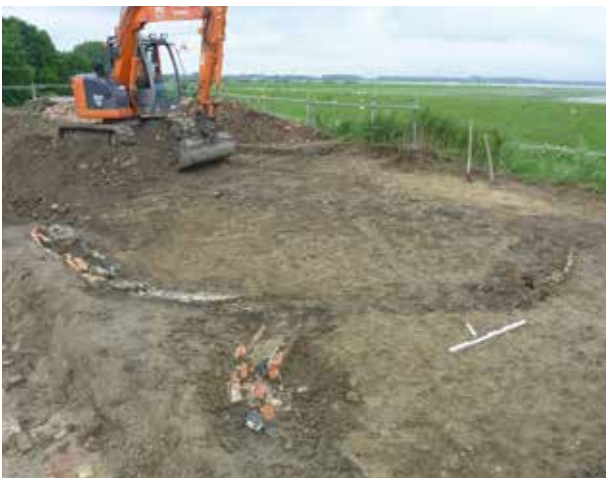
Fig. 33 Bij het aanleggen van de vlakken zijn de loopgraven goed herkenbaar als donkere banen

Tijdens het laagsgewijs afgraven van de grond boven de kazematten konden meteen onder de graszoden donkere lineaire verkleuringen van circa 50/60cm breed worden waargenomen. Deze sporen zijn overblijfselen van de

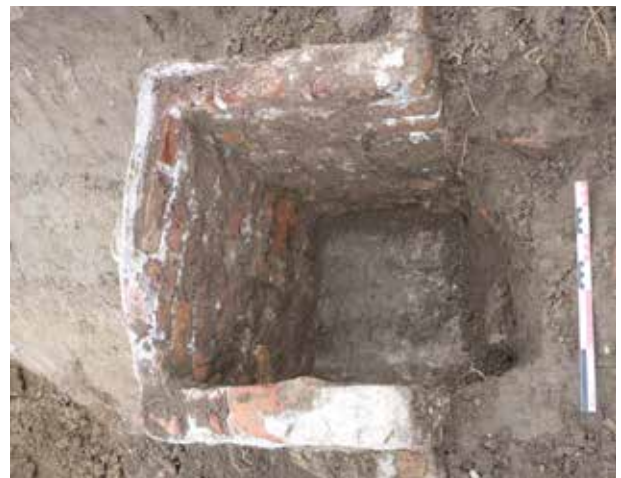
Fig. 34 Detail van een munitie/schuttersputje op het einde van één van de loopgraven

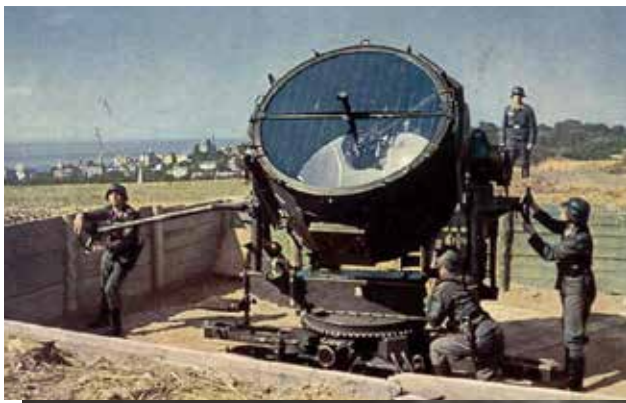
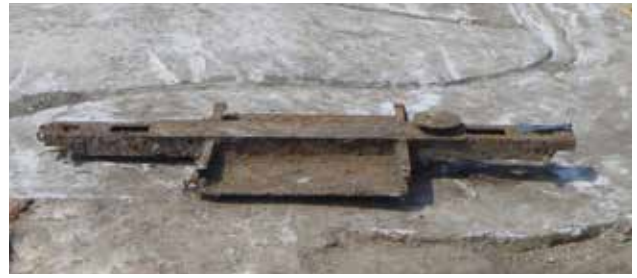
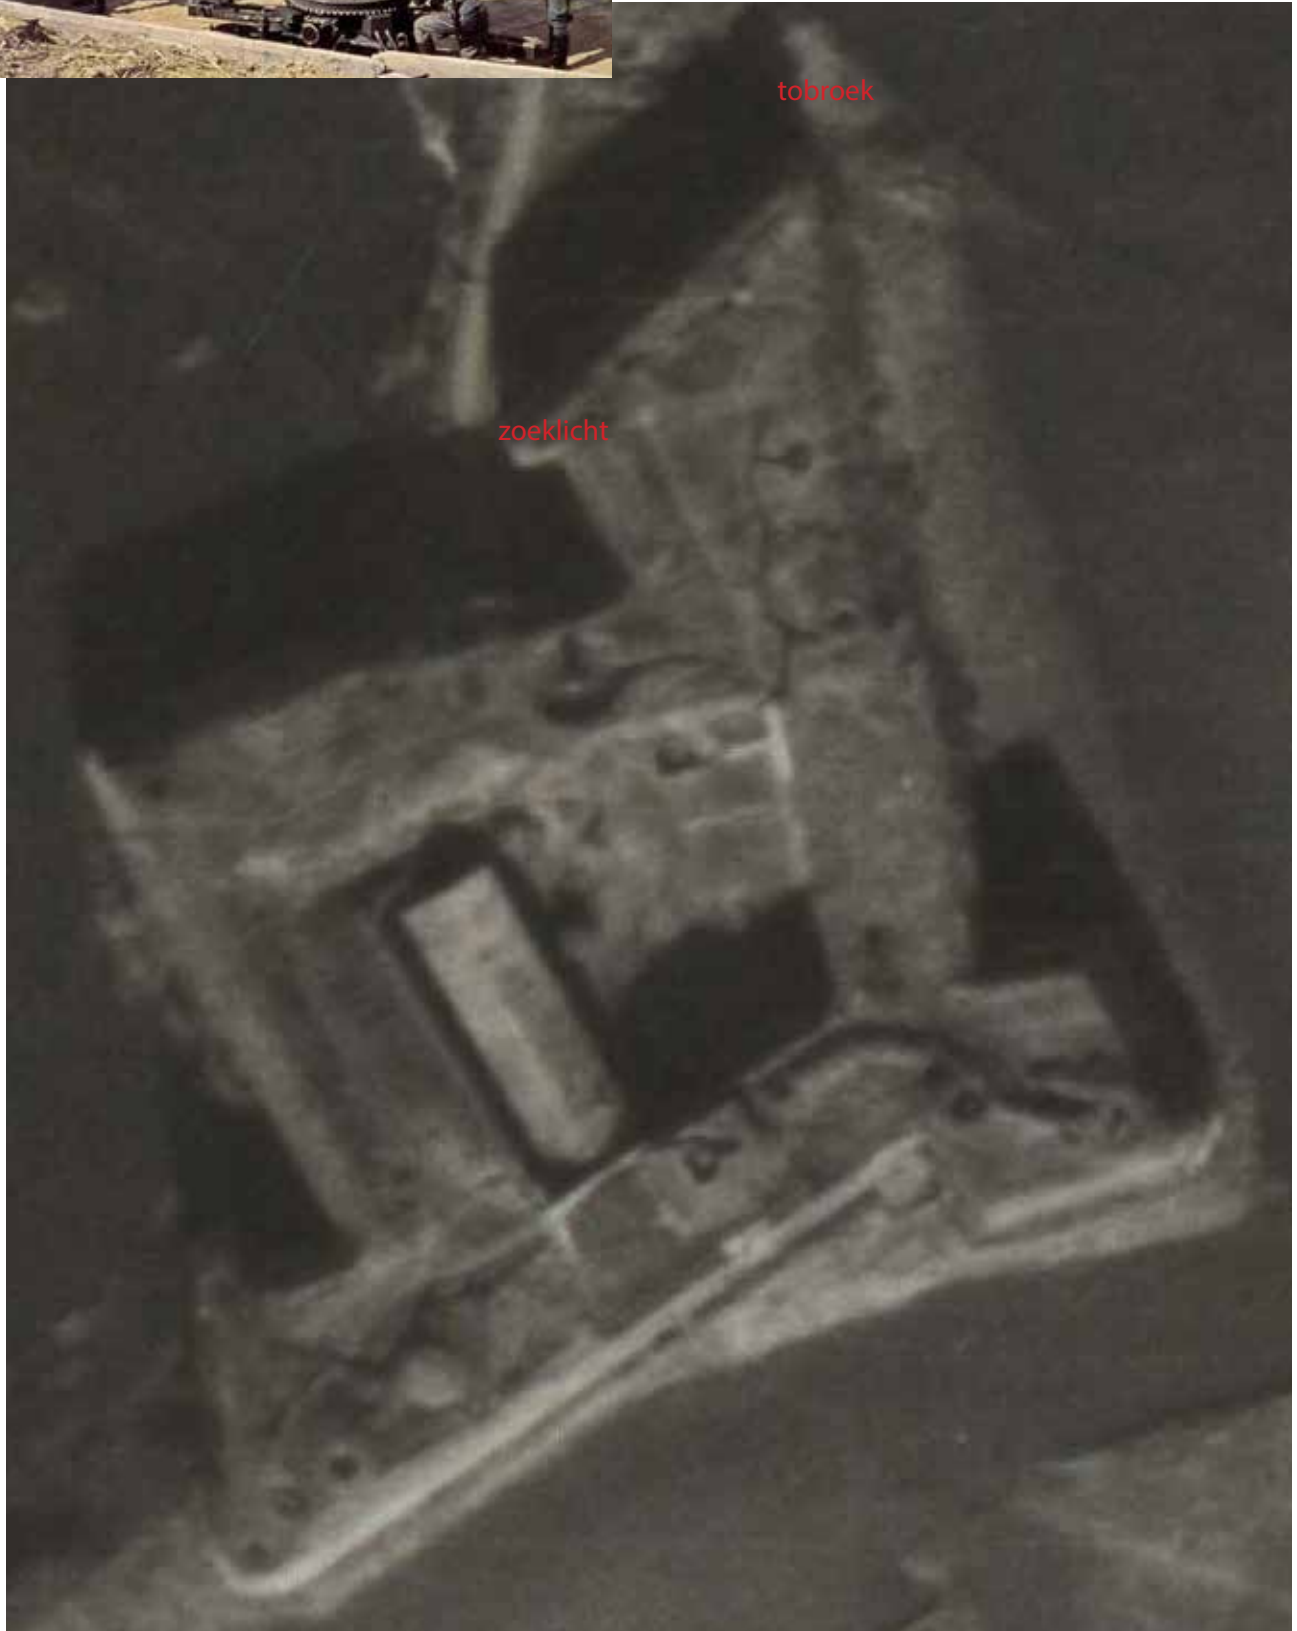
Fig. 35 RAF luchtfoto uit 1944, tijdens het bombardement op de zeedijk. Op dit beeld zijn de verschillende loopgraven, schuttersputten, opstellingen voor een zoeklicht en een tobroek op het fort goed te zien. Aarden wallen en zandzakken moesten voor extra bescherming zorgen. Ook is de gevonden affuit weergegeven met een voorbeeld van het complete zoeklicht.

Bovenop het poortgebouw werd het onderstel (affuit) van een zoeklicht gevonden (fig.35). Rond het affuit was een grote zone ontgraven dus waarschijnlijk stond het zoeklicht bovenop het onderliggende metselwerk en is errond een soort wal opgeworpen of stond het verankerd in de teruggeworpen grond.

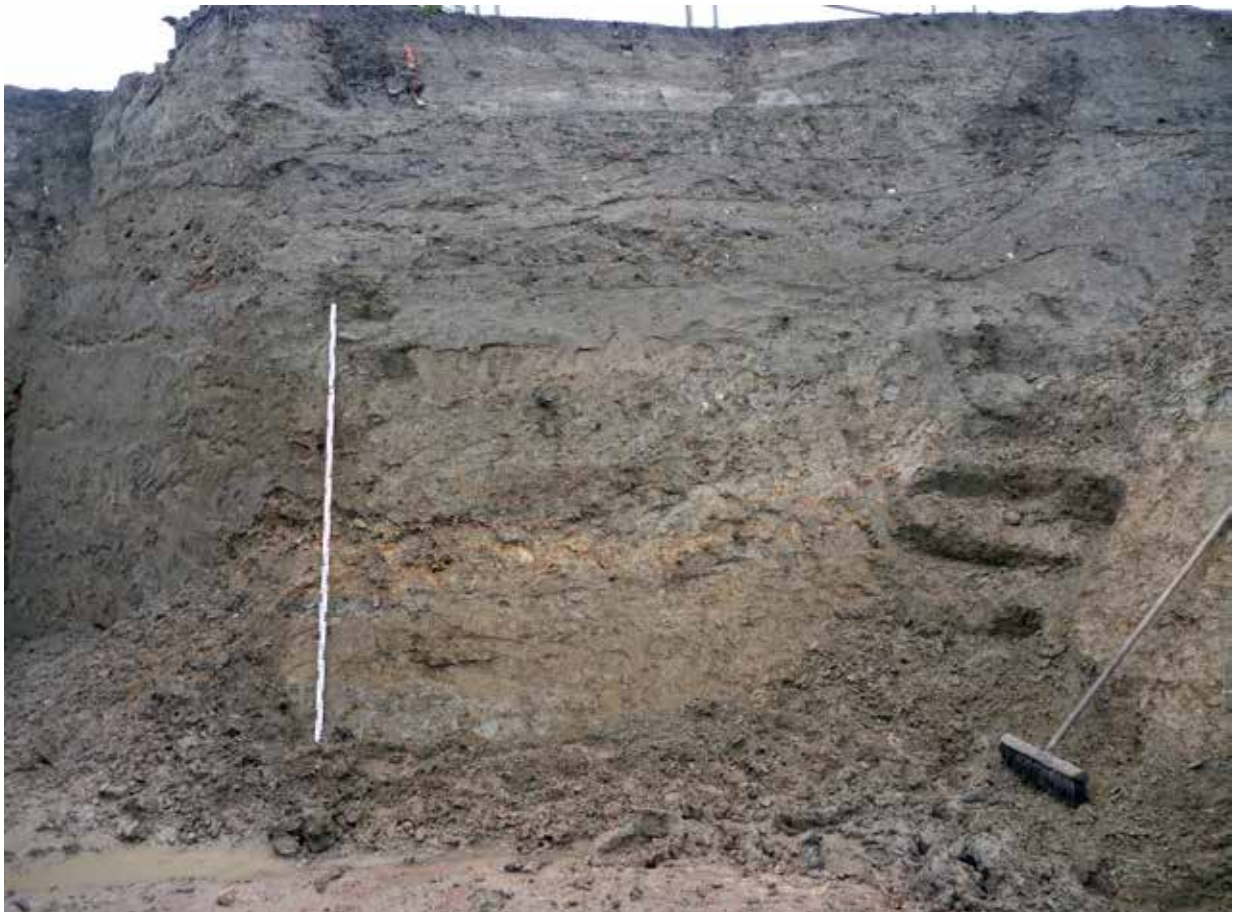
Fig. 40 Overzicht noordprofiel zone A. De lagen hier lijken in de 19e eeuw al afgegraven en teruggegooid te zijn.

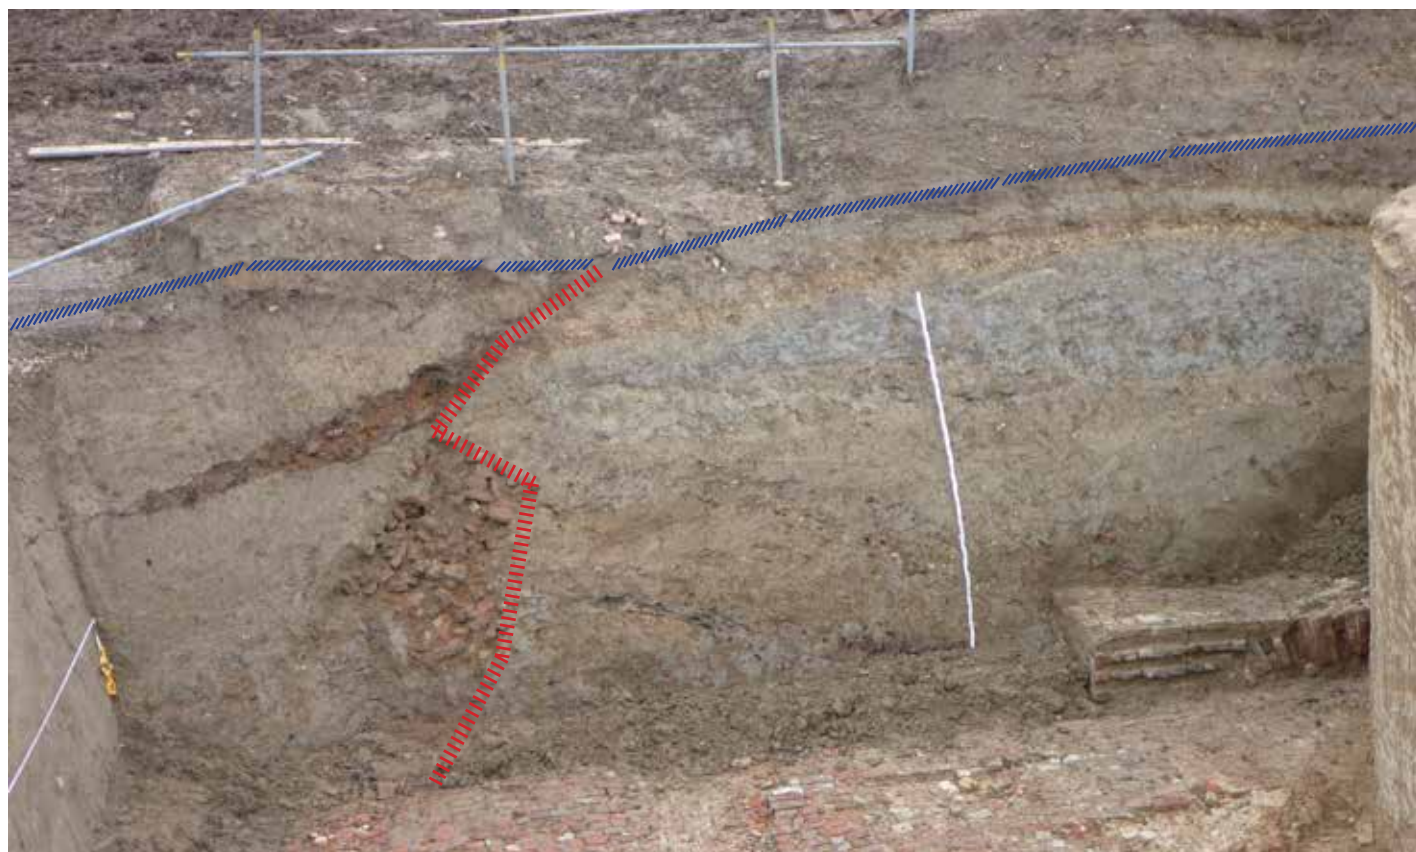
Fig. 42 Overzicht van het zuidprofiel met links een recentere ingraving (rood gearceerd aangeduid). De bovenste meter is opgebracht in de Napoleontische Tijd (blauw gearceerd aangeduid)

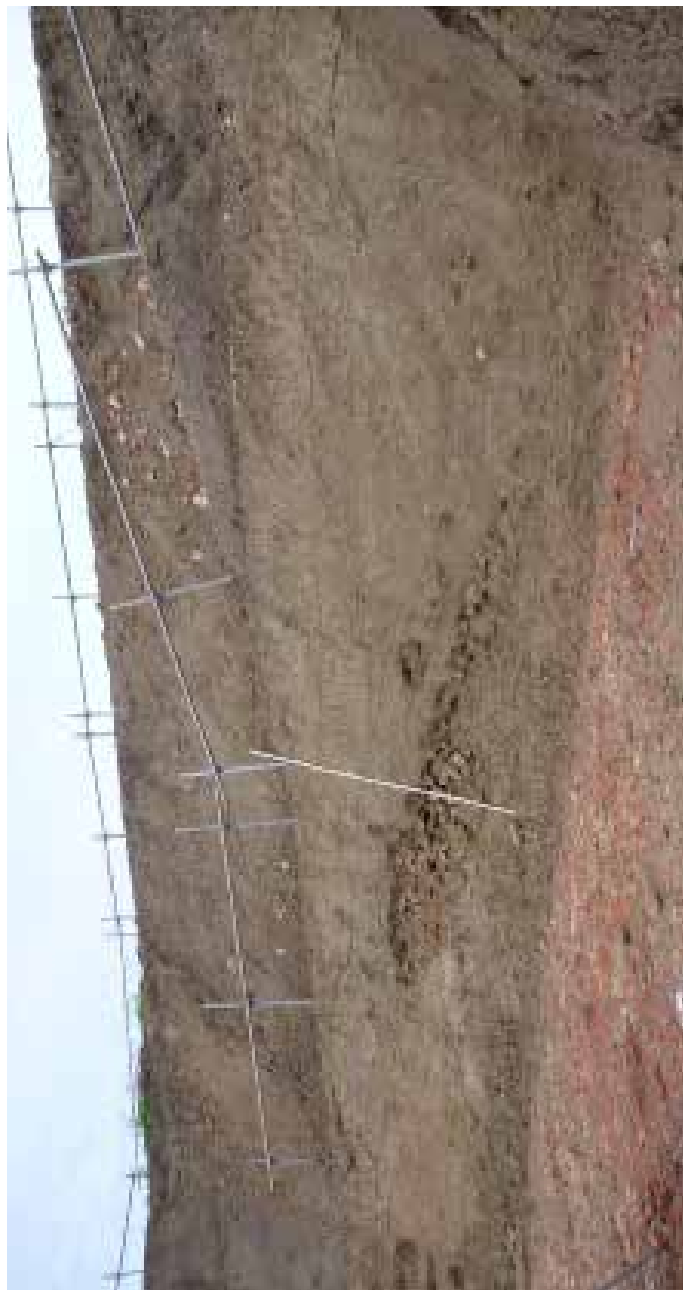
Fig. 44 Overzichtsfoto van het oostprofiel van zone A.

De ontgraven zone loopt door in het oostprofiel van het noordoostelijk halfbastion (fig. 43 & 44). Alle gedocumenteerde lagen sluiten stratigrafisch aan bij zowel het zuidelijk als noordelijk profiel en zijn dus naar alle waarschijnlijkheid in de 19e eeuw (1844?) afgegraven en weer teruggebracht. Uit de lagen in de oostelijke wand kon echter geen vondstmateriaal verzameld worden om deze theorie te ondersteunen.

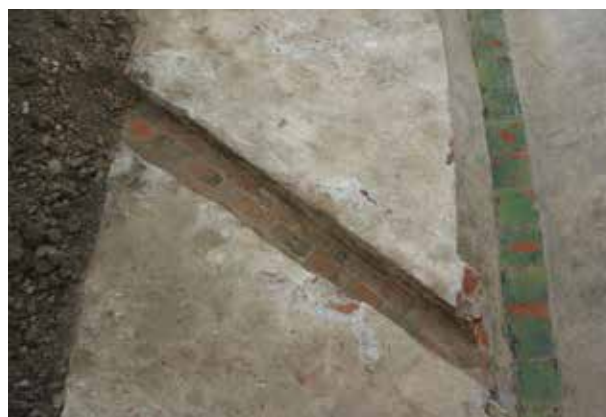
Fig. 45 Overzicht van ontgraven napoleontische kazematten. Centrale meestal betegelde goten voorzien de afwatering. De kazematten worden met behulp van kleine schachten van verse lucht voorzien.

Bij het afgraven van de kazematten kon worden vastgesteld dat deze in een recentere fase al aangesmeerd waren met een cementlaag (fig. 45). Goten met hergebruikte groen en geel geglaazuurde vierkante tegels tussen de individuele kazematten en twee zijgoten met bakstenen bodem zorgen voor de waterafvoer. Het opgebrachte pakket bestaat uit aangevoerde gele zavel. Deze herstelwerkzaamheden lijken gelijktijdig gebeurd te zijn met de werken boven het poortgebouw in de jaren '90 van de 20e eeuw.

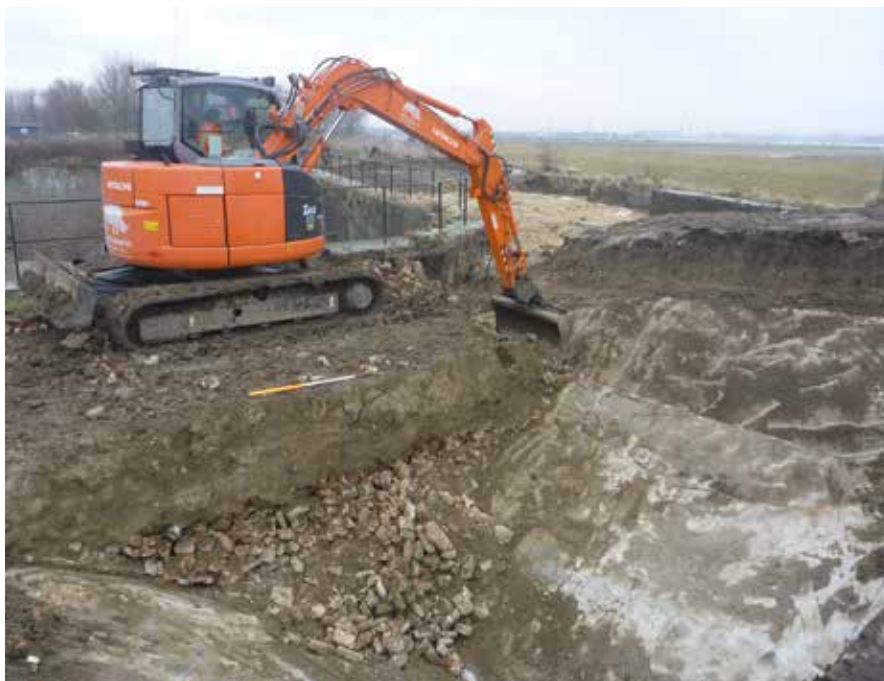
Fig. 47 De Napoleontische kazematten in zone C zijn afgedekt met een puinpakket van losse bakstenen met daarover een zandpakket van ca. één meter. Tussen de punten zijn smalle goten voorzien voor de afwatering.

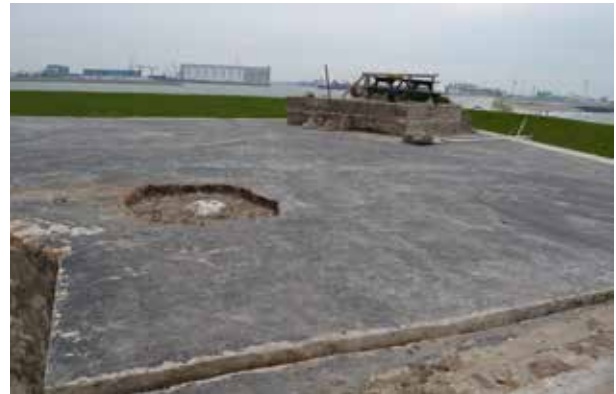
Fig. 46 Het hoofdbastion is afgesmeerd met een zwarte cementlaag waarin rondom een goot is aangebracht. In WOII is een betonnen funderingsvoet door deze afdekking gehakt.

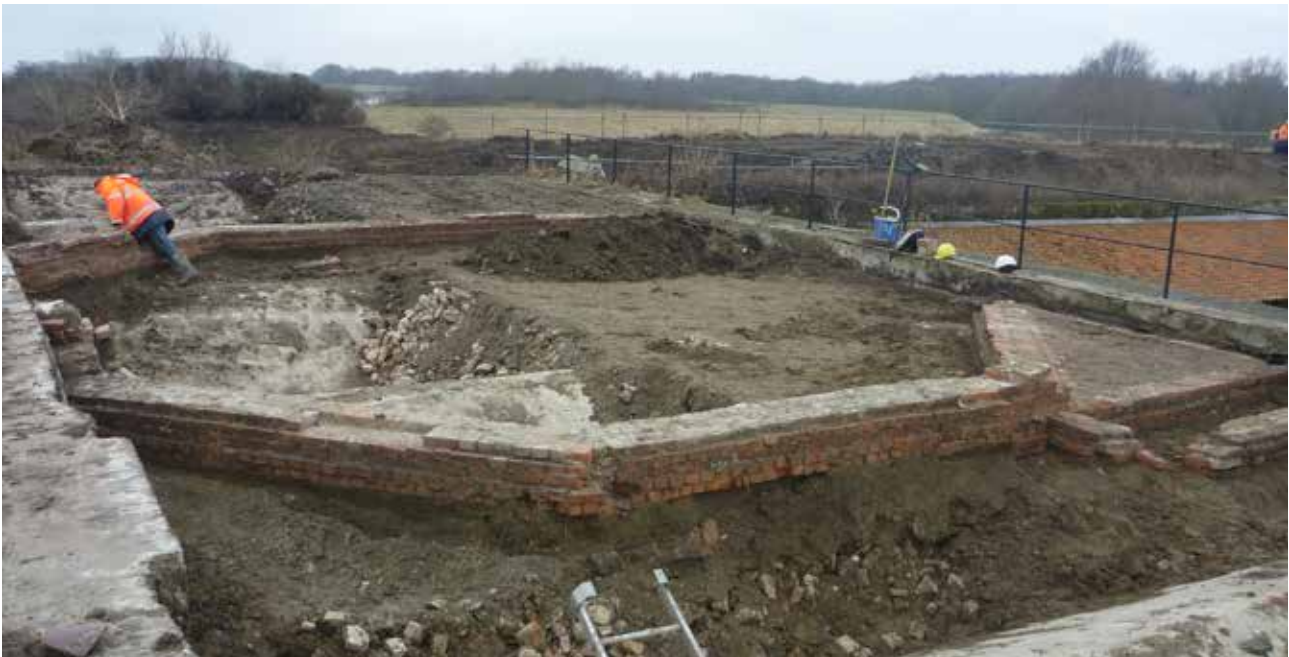
Fig. 48 Constructie uit de tweede Wereldoorlog bovenop de kazematten. De functie is onduidelijk. Na overleg met de RCE heeft deze fundering moeten wijken om de onderliggende kazematten te kunnen bereiken.
