# Archeologische begeleiding consolidatiewerken Fort Rammekens, Ritthem, gemeente Vlissingen.

Walcherse Archeologische Dienst

Walcherse Archeologische Rapporten 47  
WAD-Projectcode VLISS\_012\_001

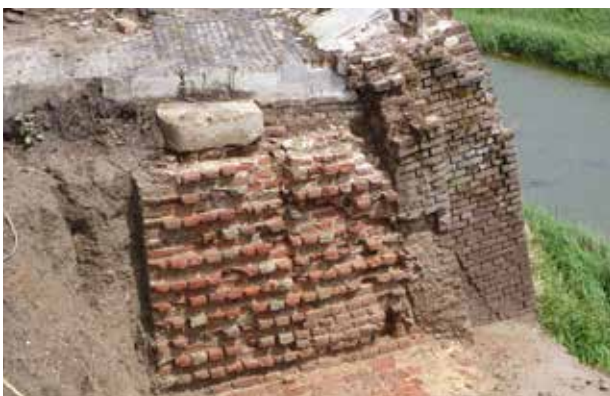
Fig. 49 Blik op de 16e-eeuwse bakstenen buitenmuur (rood) en de Napoleontische voorzetmuur (donker rood)

Aangezien in de 16e eeuw in deze zone de binnenplaats gesitueerd was, is enkel de buitenmuur als restant uit de beginperiode van het fort te onderzoeken. Net als in zone A kon bij het vrijleggen van de muur een mooi beeld gekregen worden op de één meter dikke originele bakstenen constructie met daarvoor de Napoleontische voorzetmuur van kleinere donkere baksteen. Ook hier is sprake van de typische vertandingen om een goede aansluiting met het vroegere werk te bekomen (fig.49).

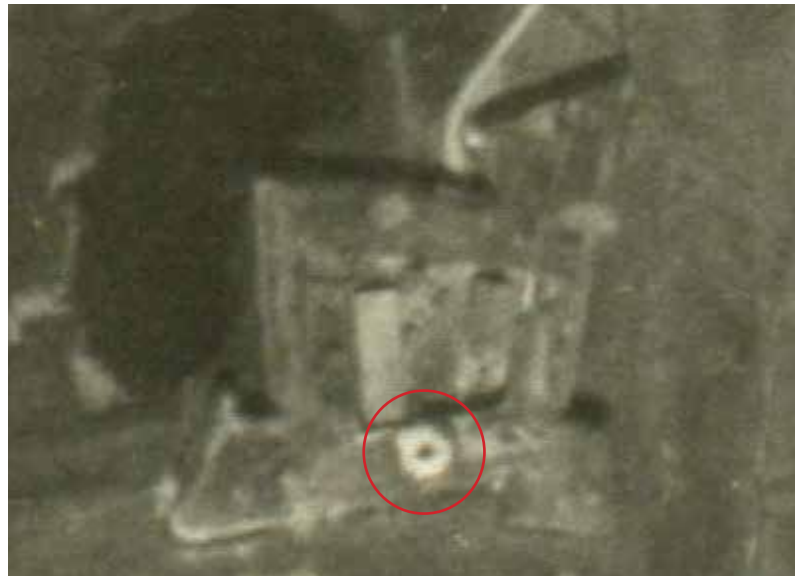
Fig. 51 RAF luchtfoto van 13 september 1944 met op de locatie van de structuur een licht bouwsel (tent?) van waaruit de loopgraven bereikt konden worden

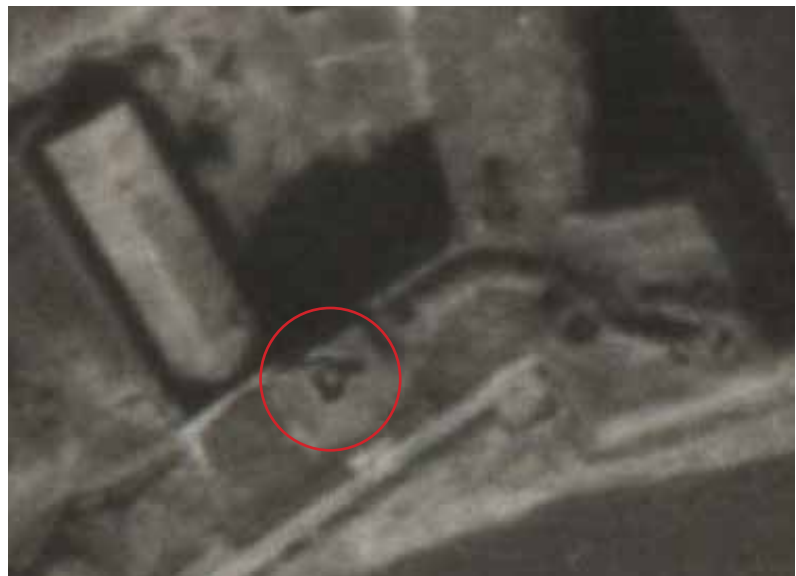
Fig. 52 RAF luchtfoto van 18 oktober 1944 waarop de bakstenen structuur te zien is. Hier lijkt een soort aarden bastion met driehoekige kern herkenbaar

Er is sprake van twee evenwijdige funderingen op circa 7,5 meter afstand, die ongeveer circa 2 meter voor de aansluiting op de zuidelijke frontmuur van het fort onder een hoek van circa 45 graden naar binnen zijn gezet. Eén van de aansluitingen op de voorgevel van de kazematten heeft een driehoekige vorm. Deze driehoekige vorm sluit koud aan op de muur en moet iets jonger zijn (wellicht alleen een bouwvolgorde).

De funderingen bestaan uit tenminste vijf lagen, versneden per twee lagen. De fundering is slordig opgetrokken van orangerode machinaal gevormde baksteen. Op breukvlakken valt te zien dat veel binnenkanten van de baksteen zijn gesmoord (zuurstofarm gebakken). Waarschijnlijk is sprake van Boomse steen uit de Belgische Rupelstreek. Dit is goedkope steen van slechte kwaliteit, die vooral in de eerste helft van de 20e eeuw veel gebruikt werd. De functie van de constructie is onduidelijk. Er zijn geen aanwijzingen voor een gebouw op deze plaats. Daarvoor is de overspanning te groot en de fundering te licht. Er zijn immers ook geen aanwijzingen voor een tussensteunpunt. Ook was het in de 20ste eeuw onlogisch om op het front een gebouw te plaatsen. Eerder kan gedacht worden aan een soort 'keermuur' voor een geïmproviseerde aarden versterking. Of deze dienst deed voor geschut of als schuilgelegenheid voor manschappen is niet

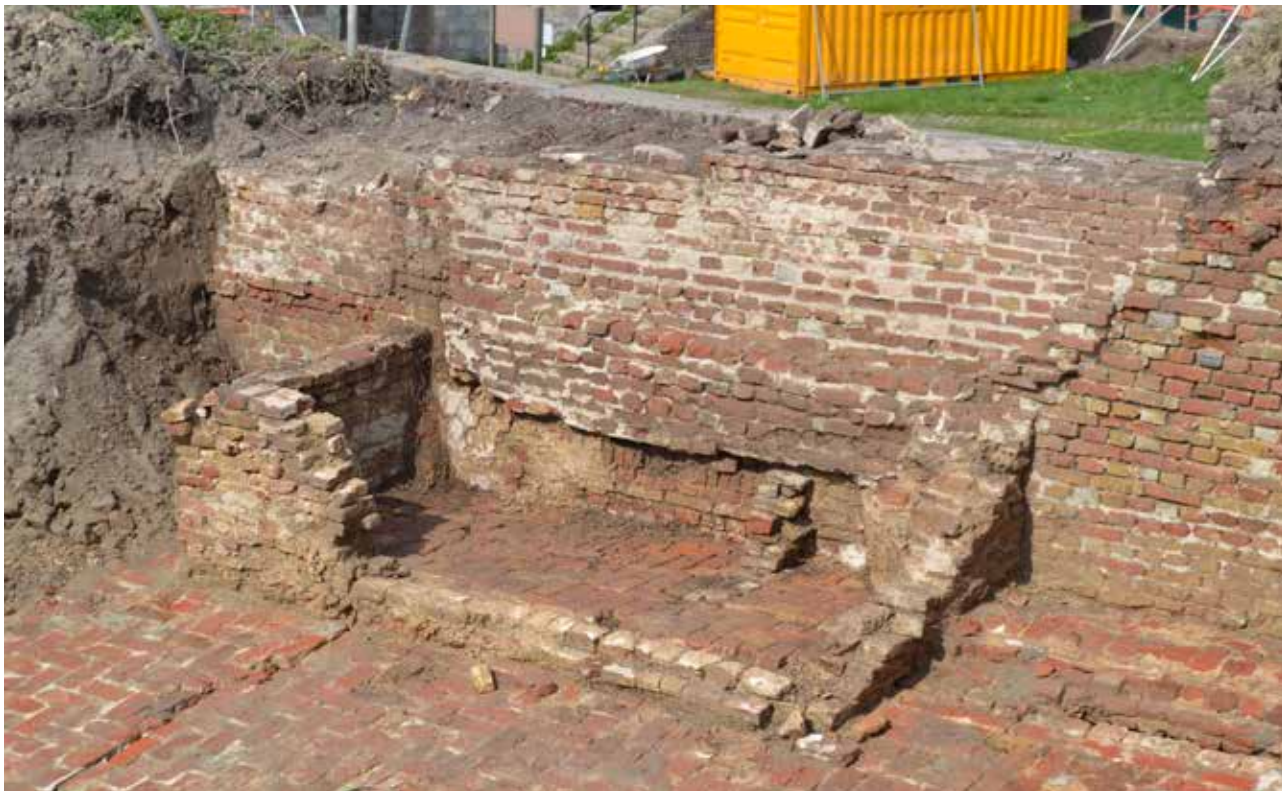
Fig. 53 Het veronderstelde 'wachthuisje' boven de toegang tot de westelijke kazematten. De bovenzijde is gesloopt en de muur is, waarschijnlijk in de Napoleontische tijd, weer opgemetseld

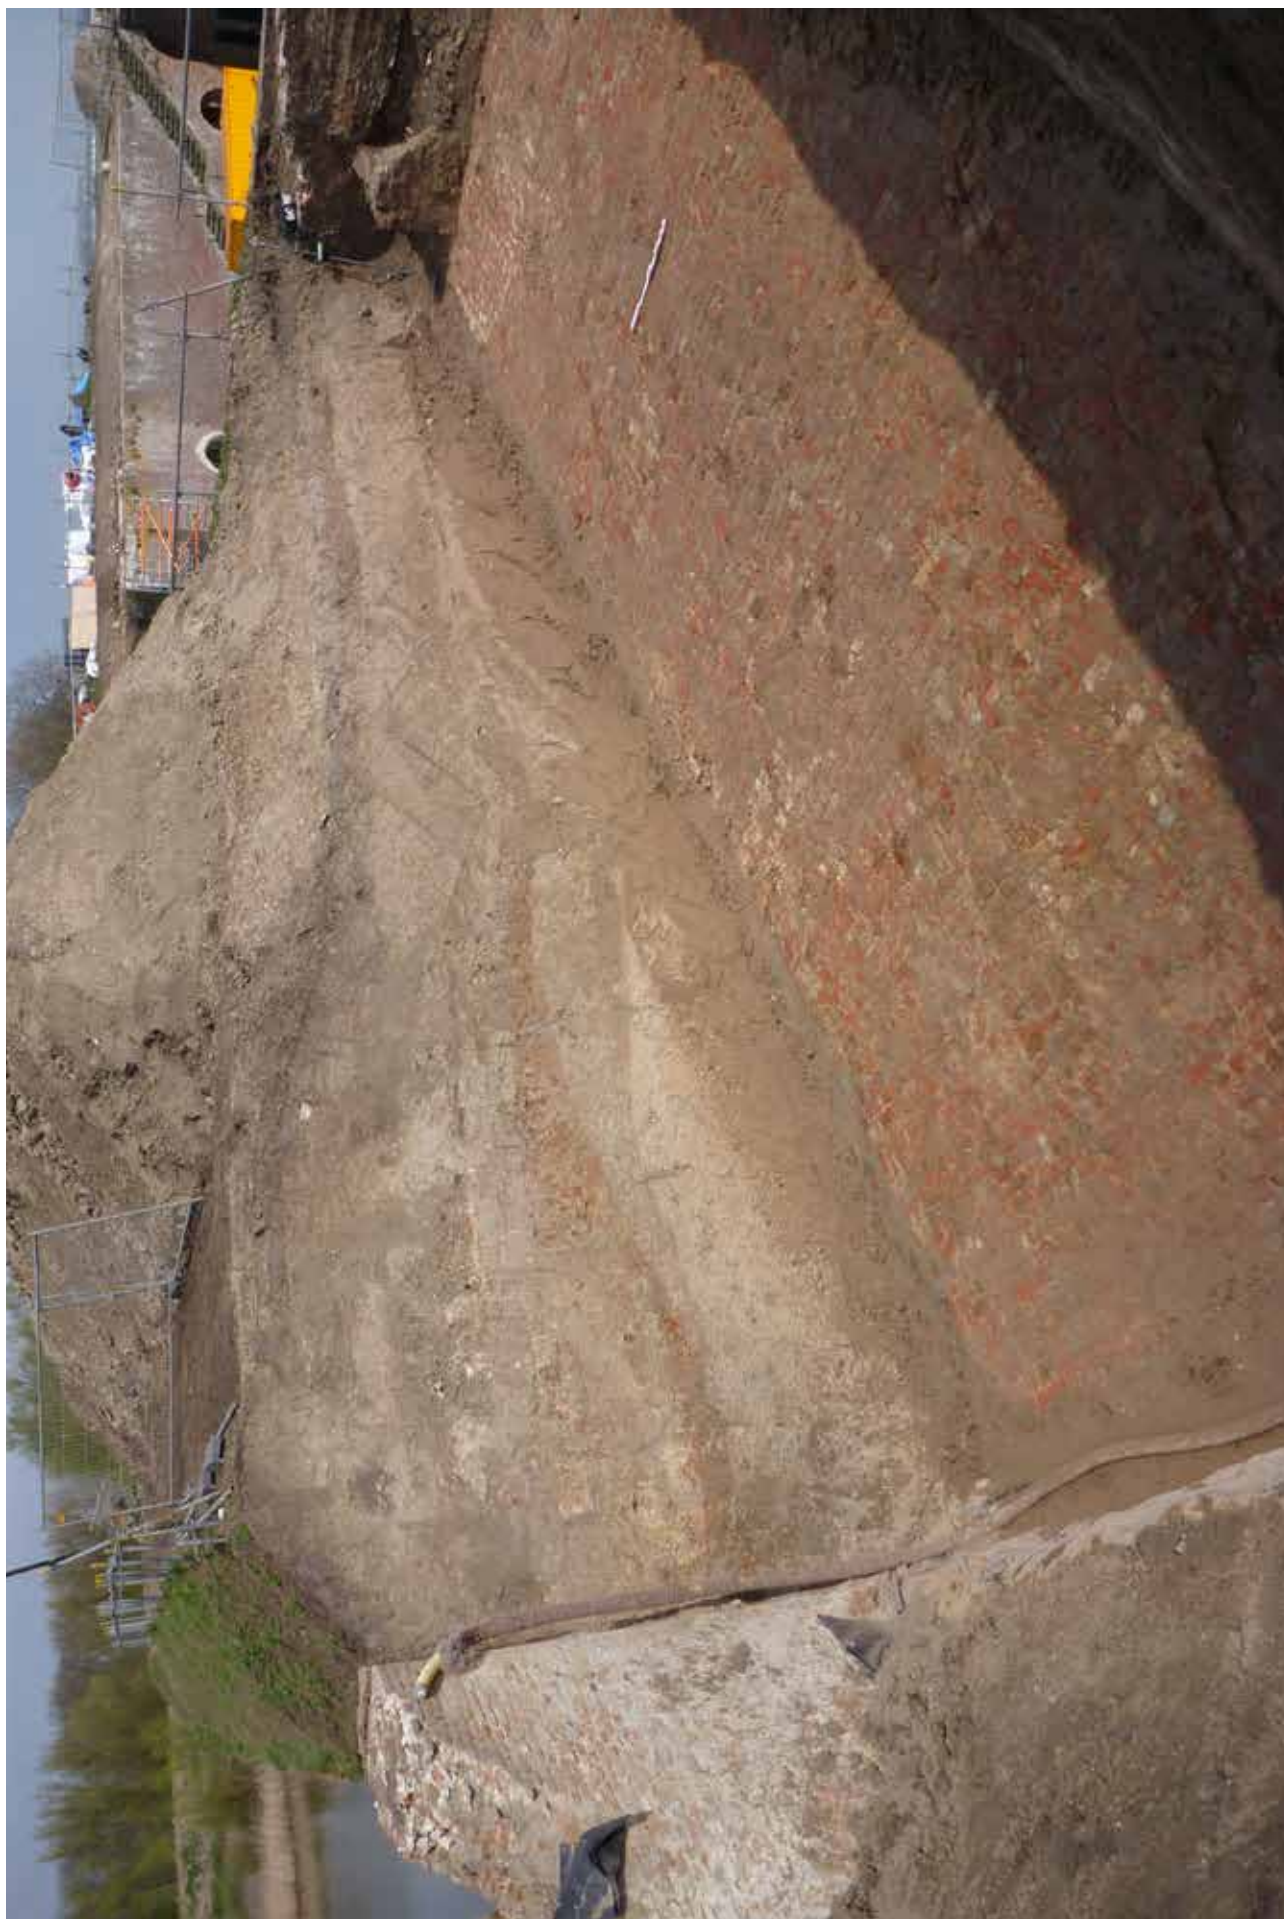
Fig. 55 De schuine toegang tot de zuidwestelijke kazematten met aan het eind het 'wachthuisje'

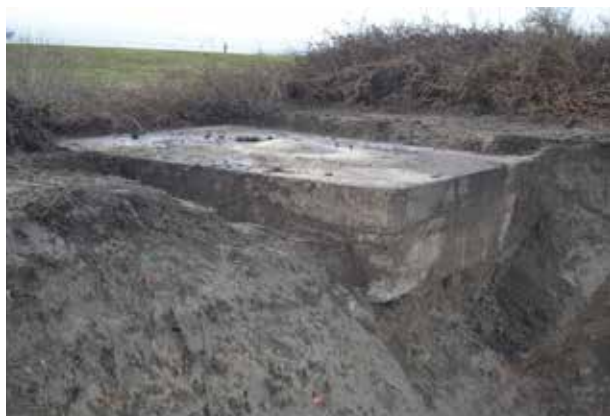
Fig. 57 Zware betonnen fundering uit WOII, voetstuk van een vermoedelijke mitrailleuropstelling

een zware betonnen funderingsplaat gevonden (fig.57). Het funderingsblok is van massief gewapend beton, slechts in het midden van het bovenzvlak voorzien van een ronde holle ruimte (diameter circa 110 cm, diepte circa 25 cm). In deze holle ruimte is een iets hogere ijzeren buis geplaatst (diameter 19 cm, hoogte circa 38 cm), waarna het gat is aangestort met cement. Door middel van een bolle opstorting sluit het cement aan op de bovenrand van de koker. In de rand zijn vier pennen zichtbaar. Deze opstorting heeft een enigszins onregelmatige diameter van 110-120 cm, de maximale hoogte bedraagt 15 cm. Naast de opstorting zijn nog twee ingestorte bouten zichtbaar.

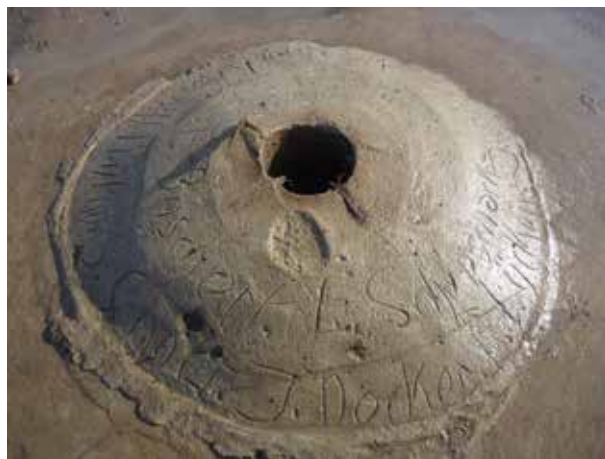
Fig. 56 Cementen opstorting met namen van Duitse soldaten

In opstorting zijn namen geschreven: 'F. Boschert/ E. Schipschak/ J. Docker/ E. Lücken/ J. Winkel/ A. Businoj/ K. Koch / H. Trülner/ S. Scholz'. De letter z van Scholz is gespiegeld weergegeven. Verder is er een afdruk de zool van een laars herkenbaar (fig.56). De namen wijzen eerder op een Duitse achtergrond dan op een Nederlandse.

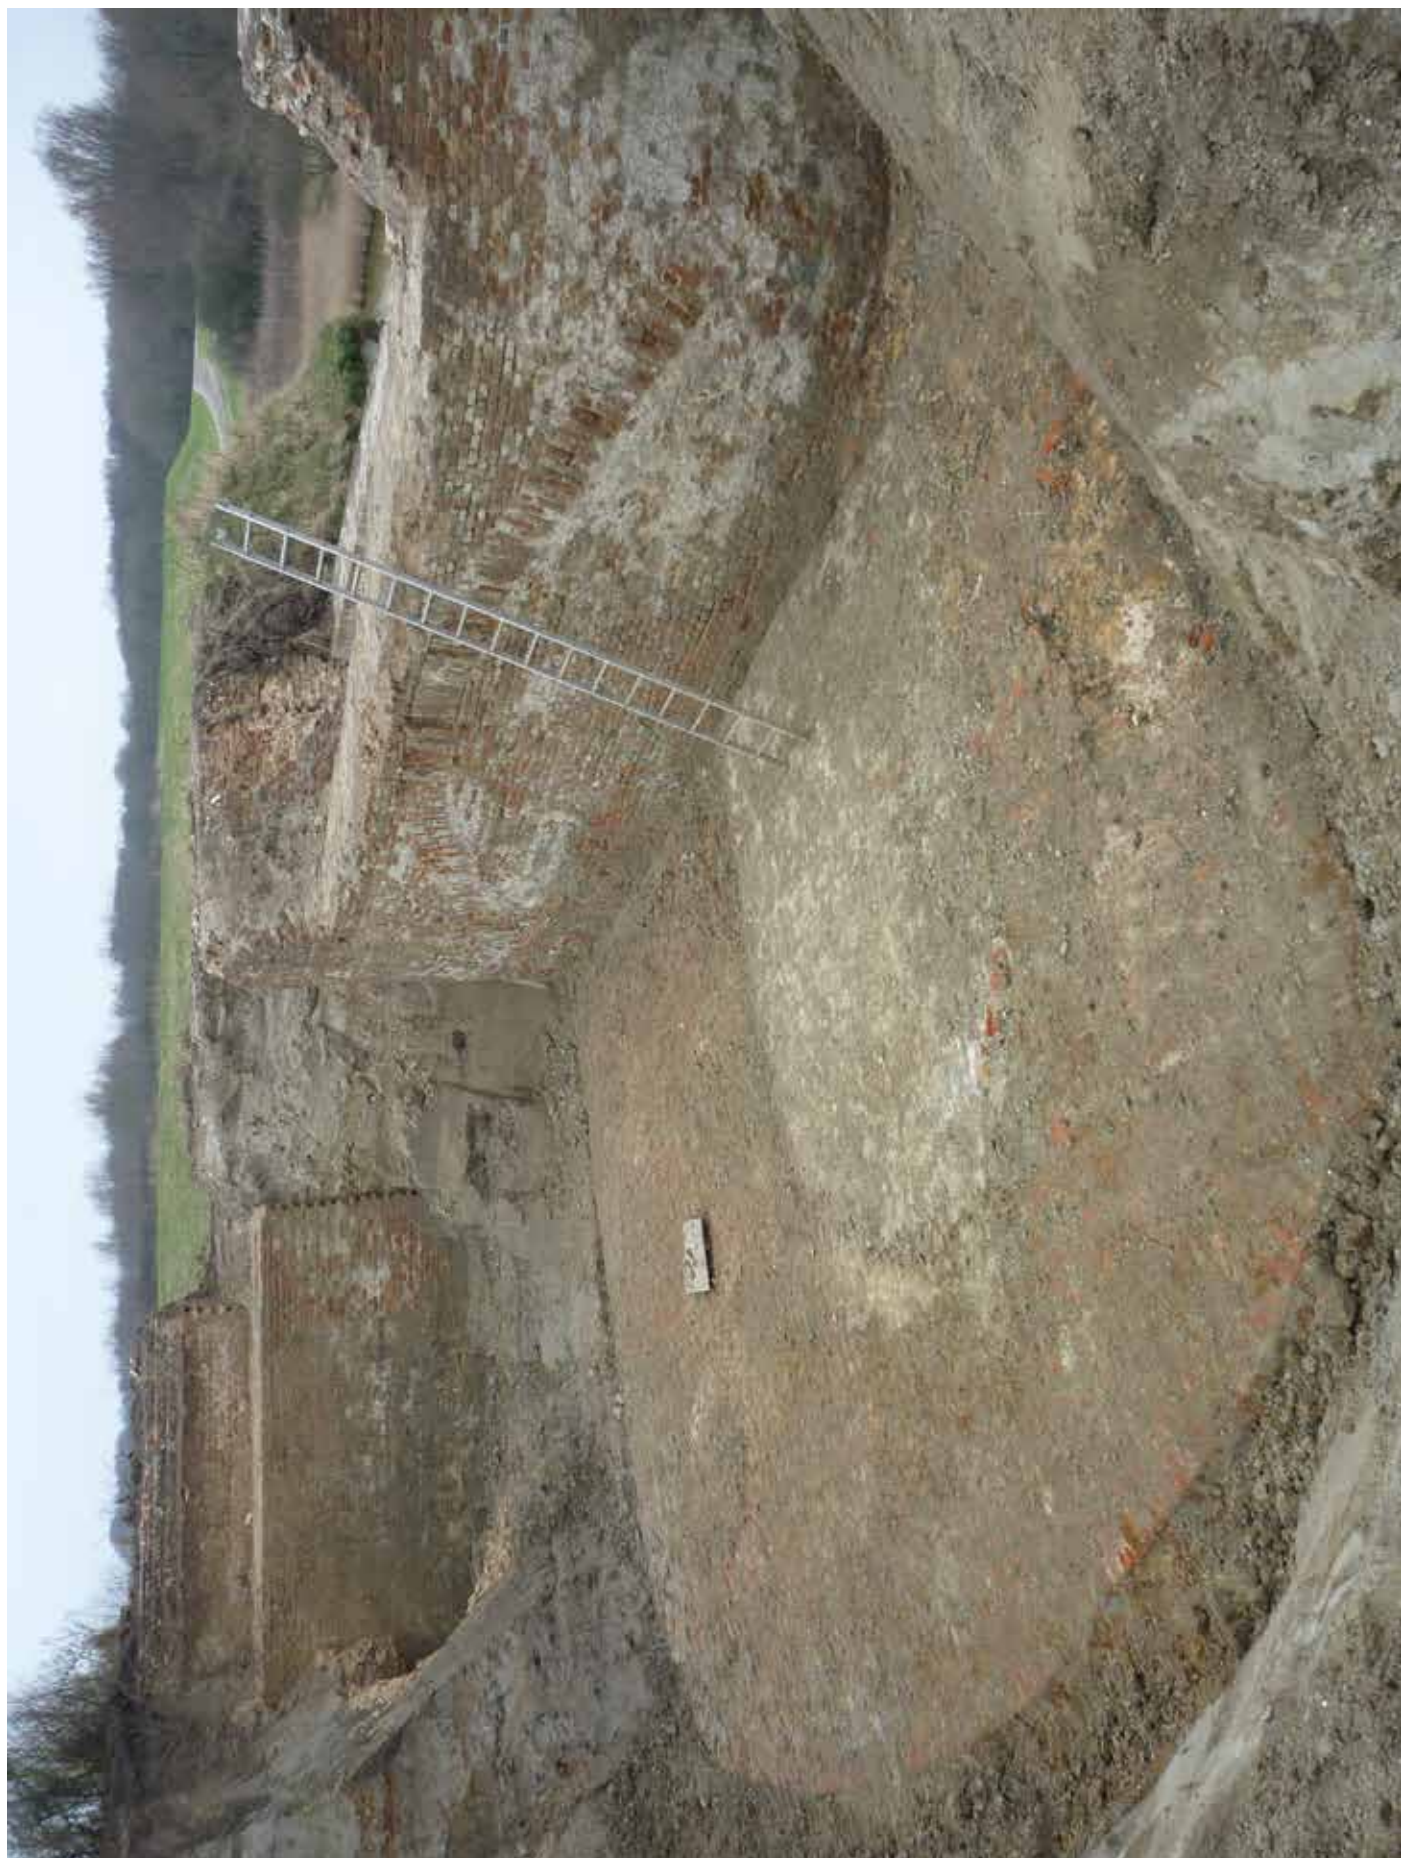
Fig. 58 Zicht op het ontgraven dak van de kazematten en de teruggetrokken flank van het zuidwestelijke halfbastion (Zone D)

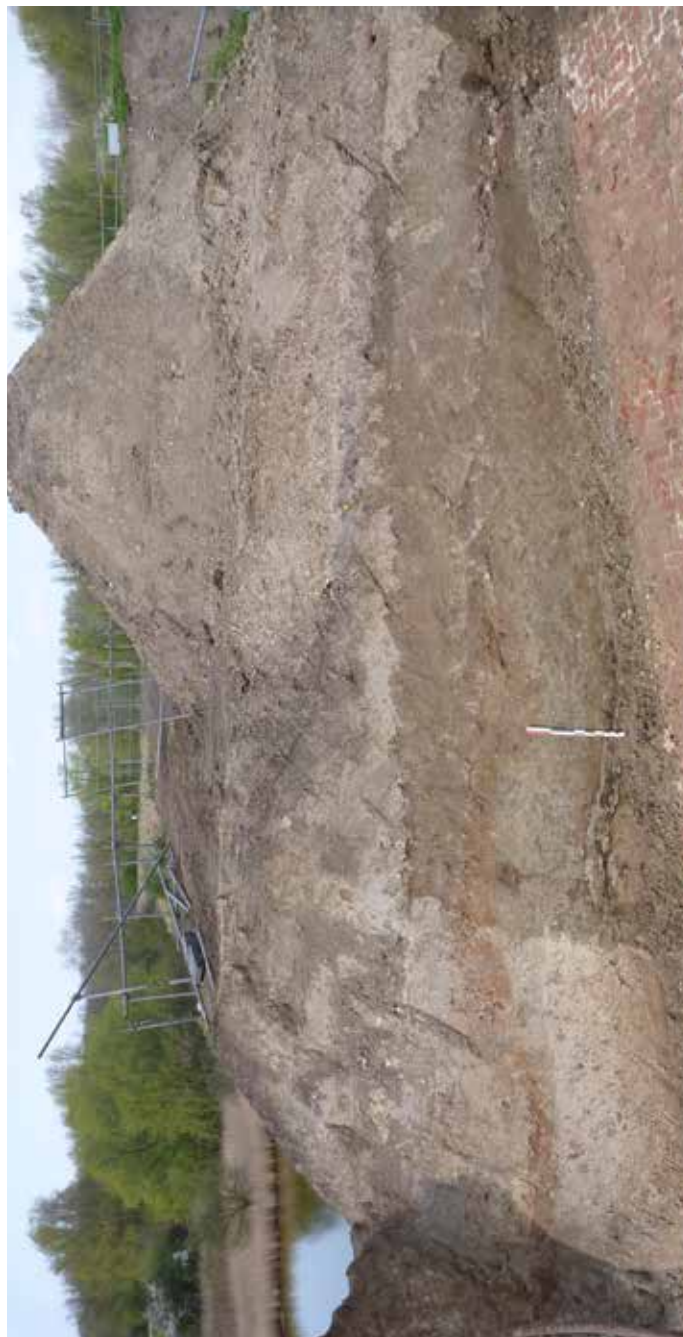
Fig. 63 Overzichtsfoto van het noordprofiel van zone D. Aan de westzijde is te zien dat het profiel sterk oploopt, richting het halfbastion.

Het noordprofiel kon over een lengte van een kleine tien meter gedocumenteerd worden (fig.62 & 63). Aan de oostzijde (binnenplaats) hebben de opgebrachte lagen een hoogte van circa twee meter. Aan de westzijde is dat ongeveer vier meter. De bovenste stratigrafische lagen konden hier niet opgemeten worden. Wat opvalt is de relatief homogene samenstelling van de onderste pakketten. Deze bestaan uit grijze klei die in brokken is aangevoerd. In de onderste laag is zelfs sprake van veenbrokken. Aan de oostzijde zijn deze ophogingslagen een 40cm dik, aan de westzijde meer dan twee meter. Er werden geen vondsten in aangetroffen.

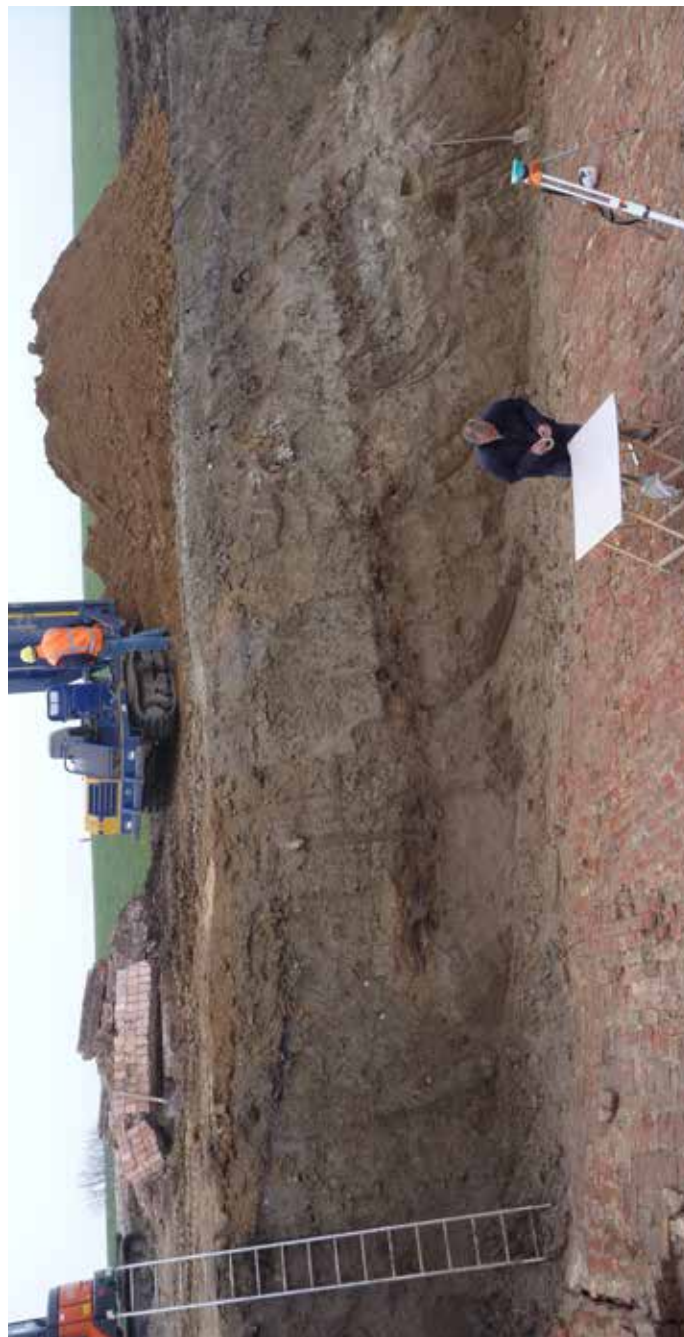
Fig. 65 Overzichtsfoto van het zuidprofiel van zone D

bestaat uit een afwisseling van heterogene siltige zandpakketten met kleibrokken en venige banden. Rond 7,20m +NAP is een roodbruin siltig zandpakket waarneembaar met baksteenpuin, ijzer, houtskool en schelp. Waarschijnlijk is dit pakket in tijd gerelateerd aan de 20cm dikke gelijkaardige laag op datzelfde niveau. De lagen erboven zijn ook zeer rommelig met puin, houtskool en veenbrokken. Een kleine hoeveelheid aardewerk in deze lagen is te dateren in de periode 1575-1625. Tussen circa 7,65m en 8,60m +NAP dekt een relatief homogeen bruinigrijz zandig kleipakket de rommelige lagen af. In deze grond bevond zich ook vrij veel baksteenpuin, ijzer en aardewerk. De vondsten zijn alle in de periode 1575-1700 te plaatsen met een overwicht aan materiaal uit de tweede helft 17e eeuw. Jongere vondsten werden niet aangetroffen. De lagen erboven bestaan uit (donker) bruinigrijze zandige klei, afgewisseld met meer zandige pakketten. Hierin werd geen materiaal gevonden. In dit pakket zijn lokaal enkele kleine ingravingen gebeurd. De bovenste 60 cm bestaat uit een recente bouwvoor.

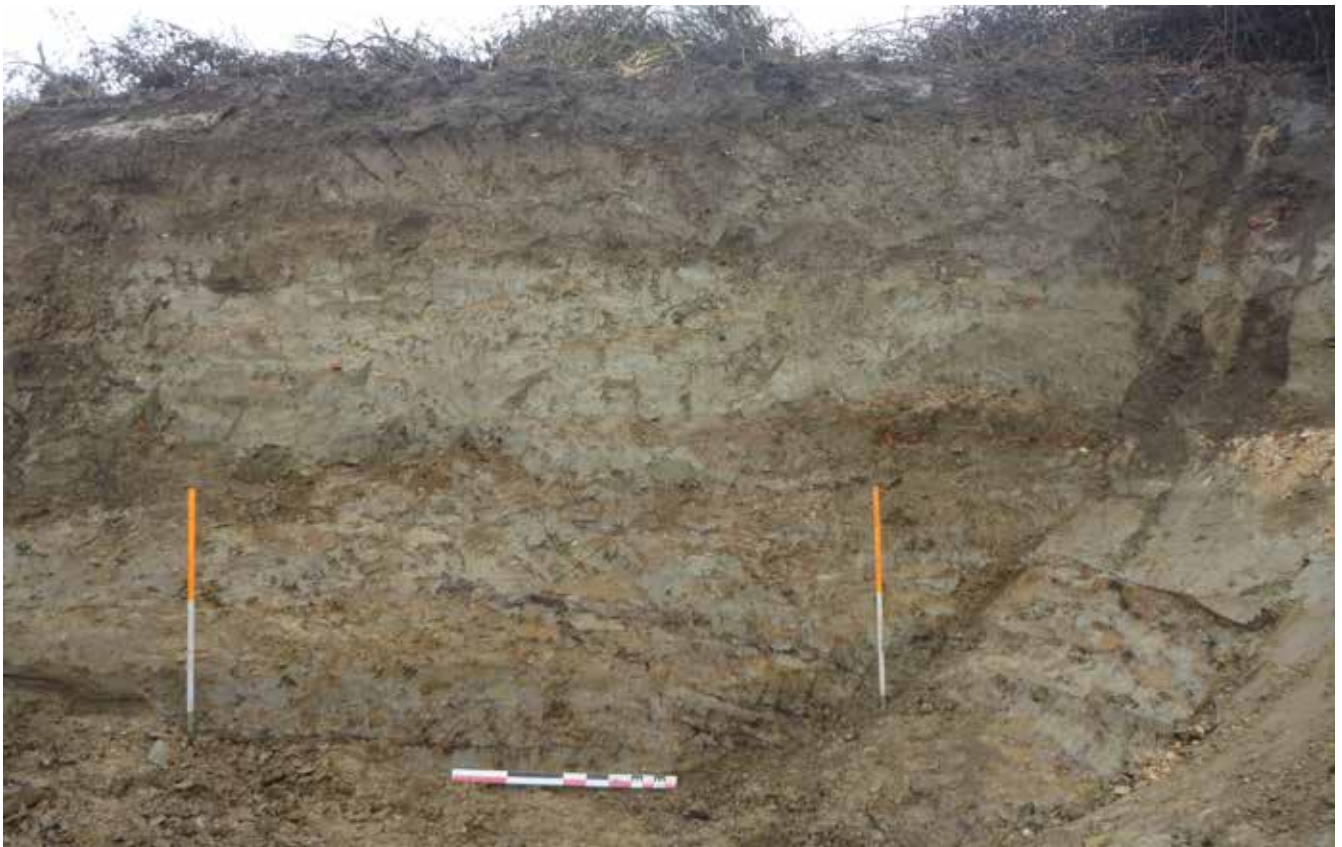
Fig. 67 Overzicht van het zuidprofiel, westelijk deel van zone D

Van het zuidprofiel werd de laatste kleine vier meter in de zuidwestelijke hoek van het halfbastion gedocumenteerd (fig. 66 & 67). Meer naar het oosten heeft een grote betonnen fundering uit de Tweede Wereldoorlog het profiel tot een diepte van meer dan één meter verstoord.

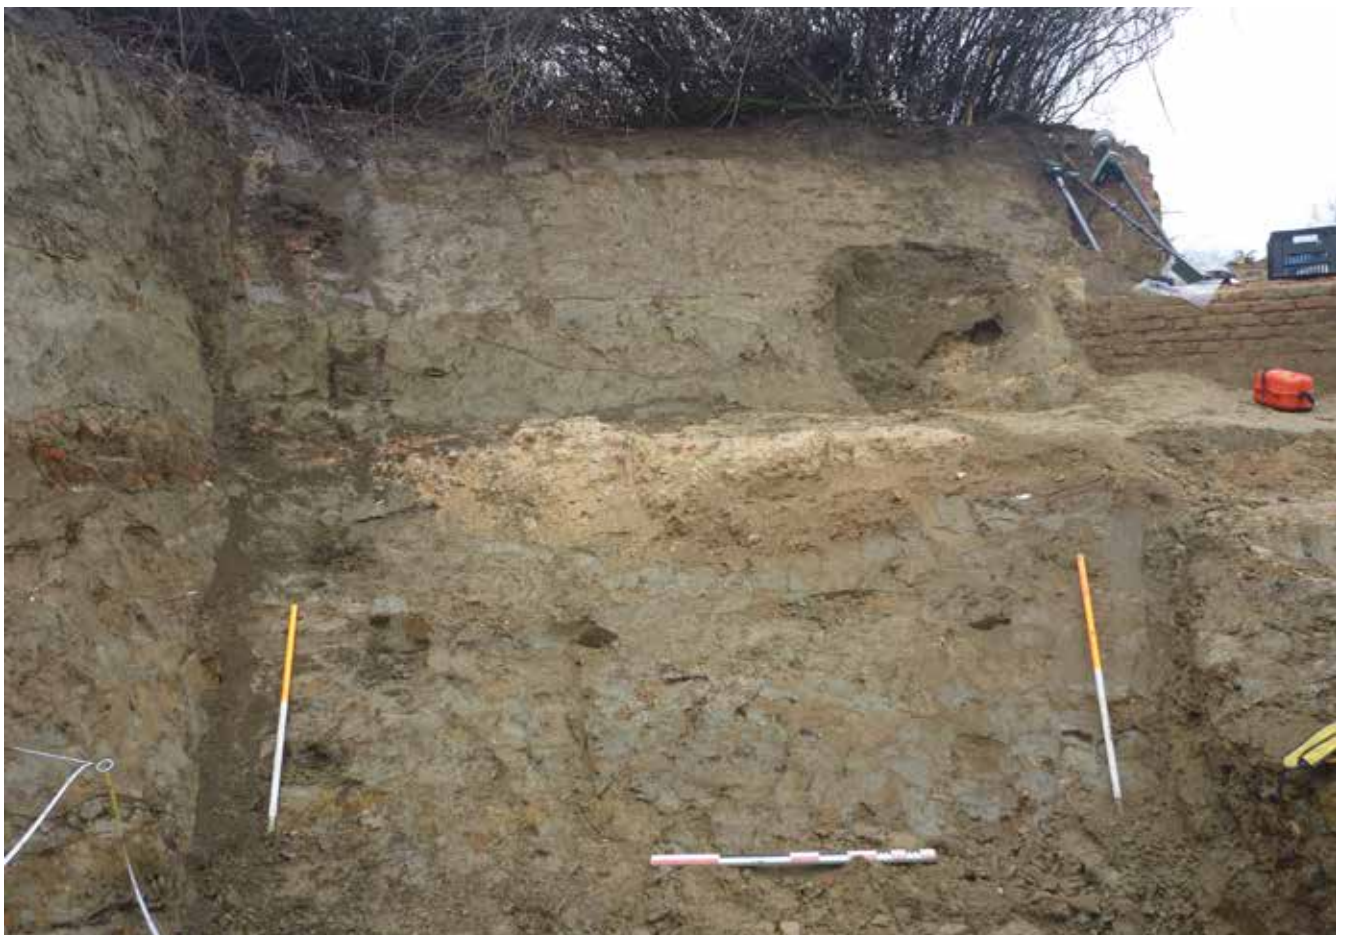
Fig. 69 Overzicht van het westprofiel van zone D. De zone met de grafkuil is hier al teruggezet om het skelet vrij te leggen

Aan de westzijde van het halfbastion kon een vijftal meter profiel worden gedocumenteerd (fig.68 & 69). Onder een 50cm dikke recente bouwvoor ligt een homogeen afdekkingspakket van circa 1,10m dik. De grond bestaat uit bruinigrijze matig zandige klei met veel ijzerinclusies. Dit pakket is op verschillende delen van het fort waargenomen en het leidt weinig twijfel dat dit op een welbepaald moment in de tijd is afgezet. Op basis van het vondstmateriaal in de lagen eronder, de stratigrafische positie en de archiefgegevens over de werken op het fort lijkt het hier te gaan om de ophoging die in 1812 door de Franse genie is aangebracht. De bouwvoor vormt waarschijnlijk onderdeel van dit pakket maar is door organische werking enigszins aangerijkt en van textuur veranderd. In 1844 zijn er

nog grote werken op het fort gebeurd door de Nederlandse genie. Hierbij zijn delen van de zowel de 16e-eeuwse als de Napoleontische kazematten weer ontgraven voor herstel van de onderliggende bakstenen gewelven. Aan de buitenranden lijkt dit echter niet het geval te zijn aangezien in veel gevallen op basis van aanwezig vondstmateriaal en uniforme texturen een nog intacte stratigrafie kon worden vastgesteld. Het gedocumenteerde pakket in de bovenste anderhalve meter van het westprofiel kan dus met redelijke zekerheid aan de Napoleontische bouwfase gekoppeld worden. Onder deze pakketten werd een sterk zandig kleipakket gevonden waarin enkele ingravingen gebeurd zijn. Eén ervan bevat een aanzienlijke hoeveelheid aardewerk dat te dateren is tussen 1625 en 1700. Een andere ingraving bleek een schijnbaar haastig gegraven graf te zijn, tegen de westelijke buitenmuur van het halfbastion (S 1070, zie hoger). Onder dit niveau is een 50cm dik onregelmatig mortelpakket te zien met baksteenresten. Ook in het zuidprofiel is een dikke laag van deze gestorte mortel te vinden. Naar alle waarschijnlijkheid gaat het om bouwafval of overschotten die hier tegen de buitenmuur aan gedumpt zijn als bijkomende ophoging. Het aanaardingspatroon onder deze morteldump is gelijkaardig met de andere profielen: bruinigrijze heterogene lagen met klei- en veenbrokken en restanten baksteenpuin. Deze niveaus worden geïnterpreteerd als de oorspronkelijke 16e-eeuwse aanaardingslagen op het fort (fig.68).

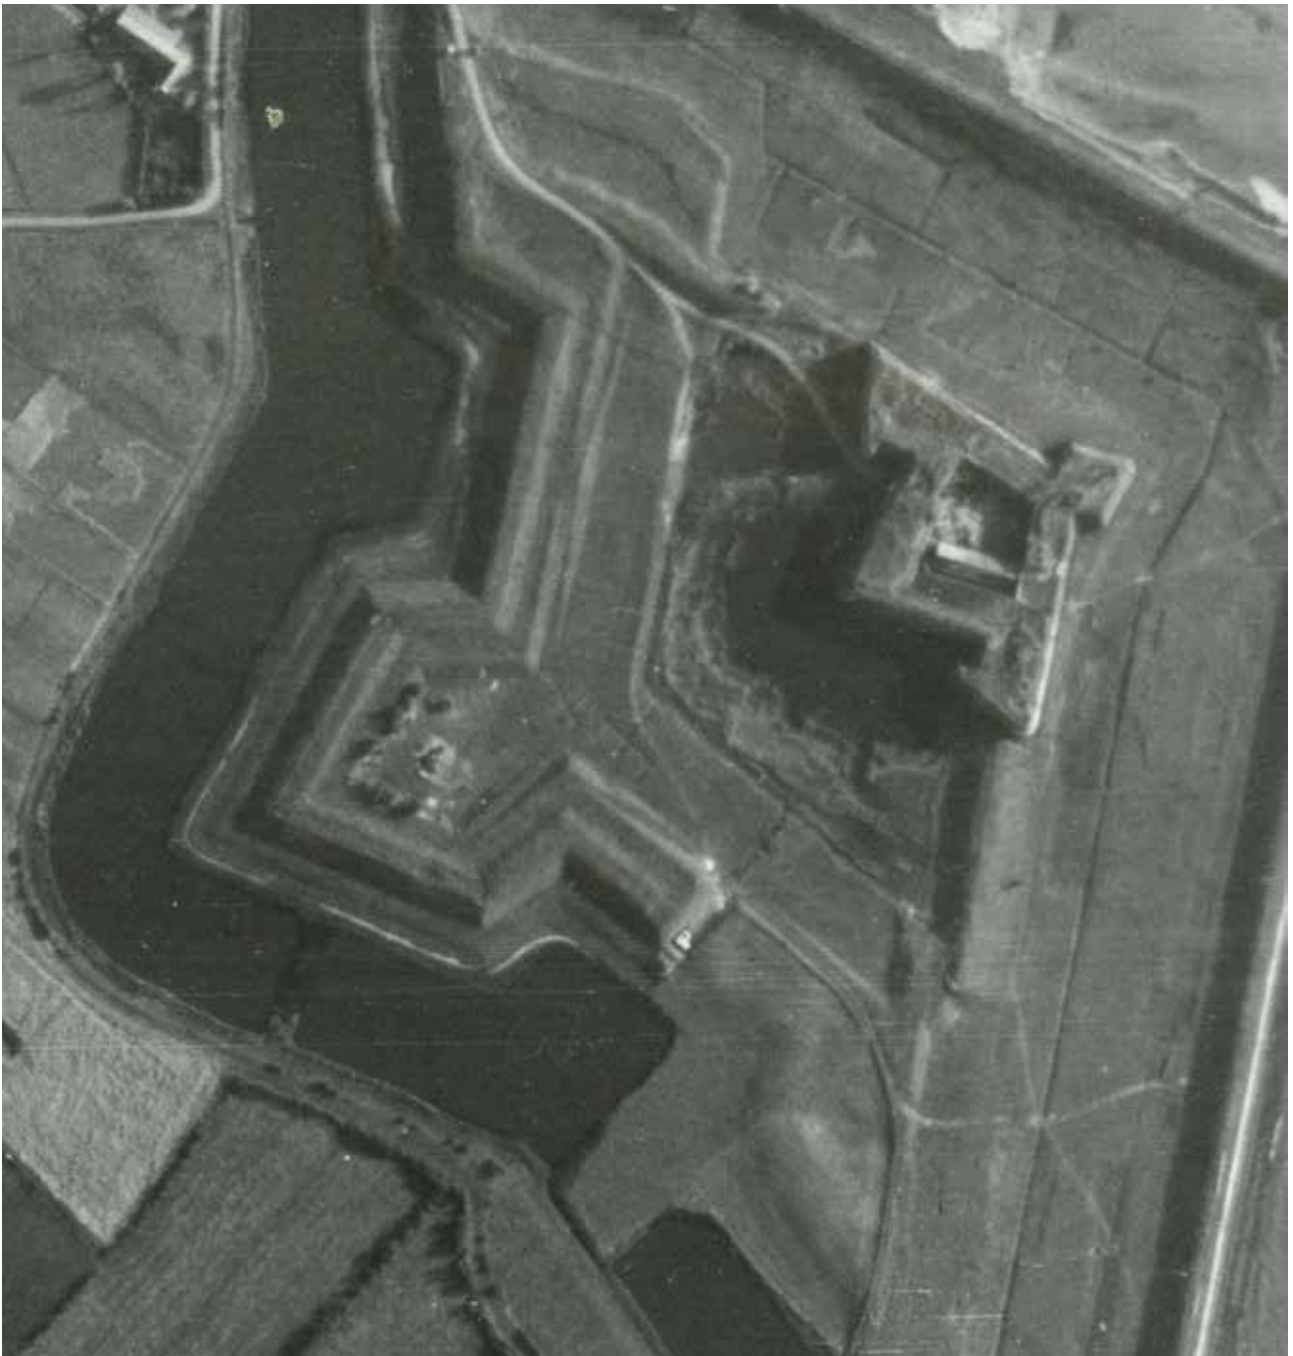
Fig. 72 Luchtfoto van de RAF, genomen in september 1944, een maand voor het doorschieten van de zeedijk. De foto geeft een schitterend beeld op het dan nog intacte Napoleonisch kroonwerk. Opmerkelijk is dat ook een restant van de Middeleeuwse dijk aan de zuidwestzijde nog bewaard is gebleven. Aan de noordoostelijke zijde is deze oude dijk al deels afgevlakt.

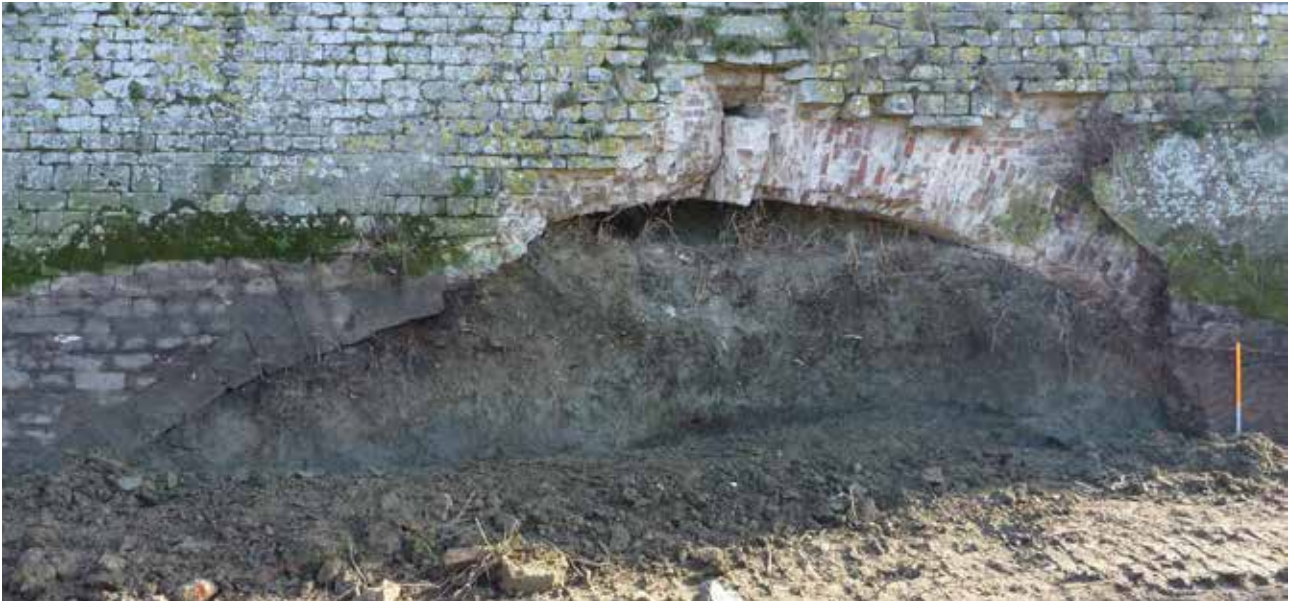
Fig. 73 Overzicht van de westelijke overkluizing van de oude dijk

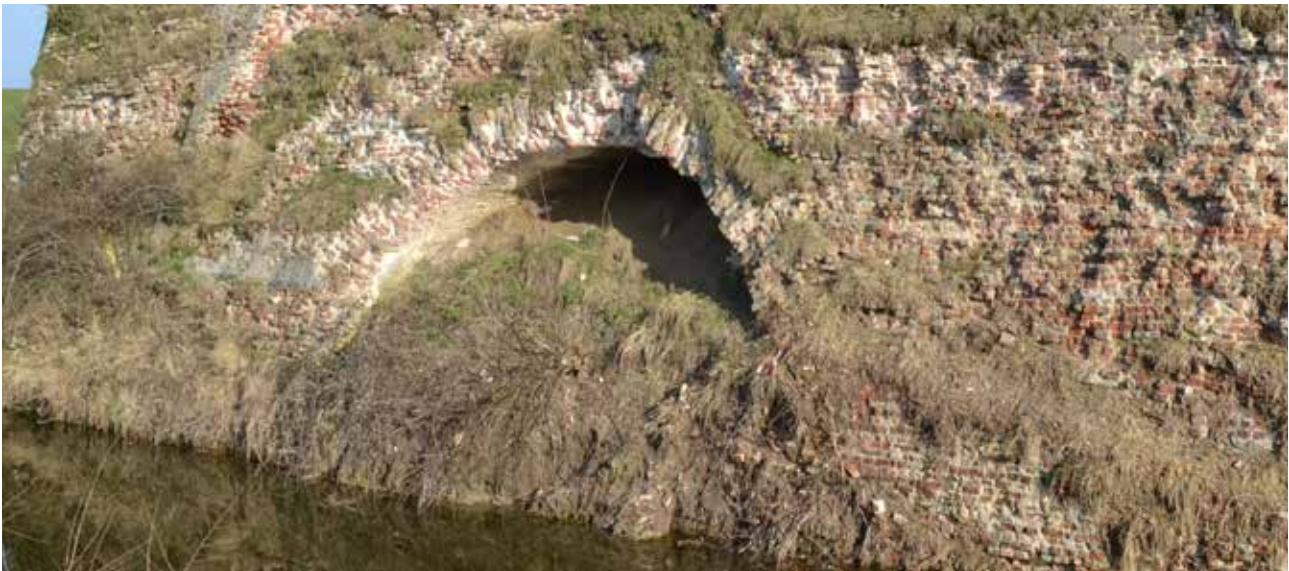
Fig. 78 Overzicht van de oostelijke overkluizing van de oude dijk

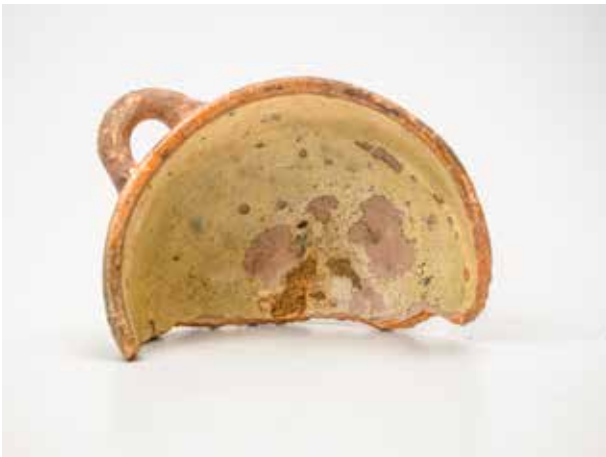
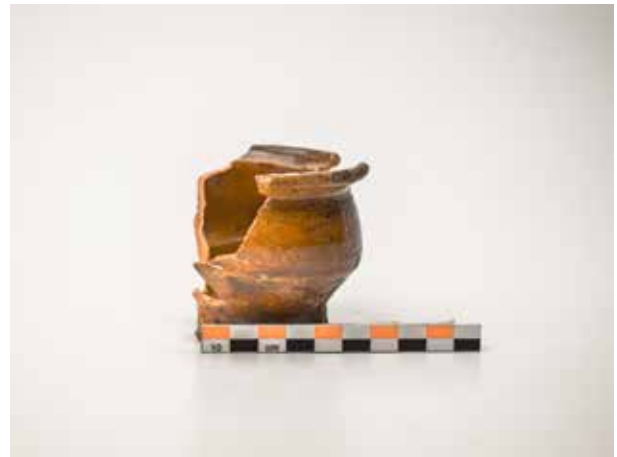
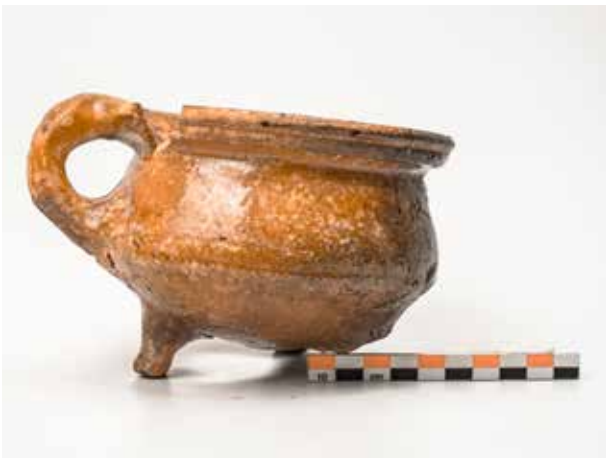
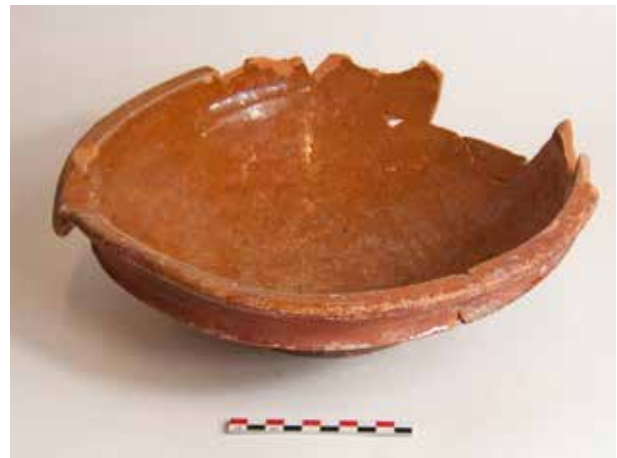
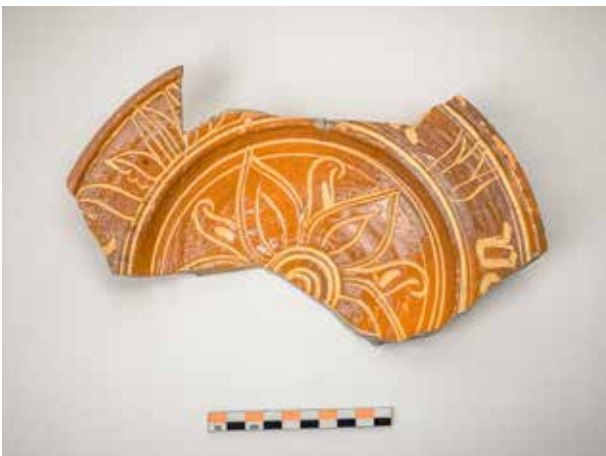
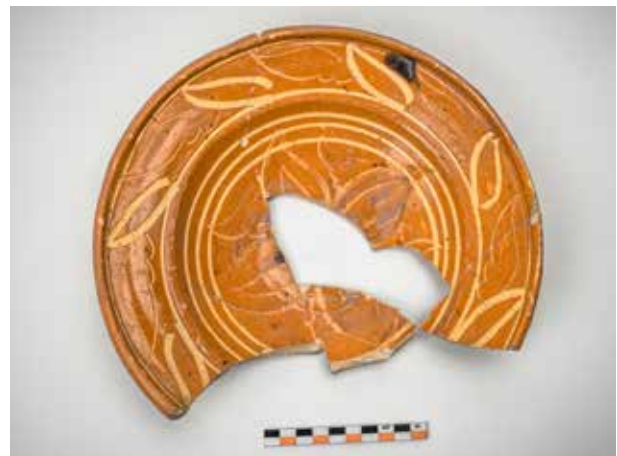
Fig. 80a papkom met witte slib en loodglazuur op binnenzijde

Fig. 80b mini grape (kinderspeelgoed?)

Fig. 80c kleine grape (kookpot)

Fig. 80d grote schaal met schenklip

Fig. 80e bord met gegraveerde florale motieven

Fig. 80f bord met gegraveerde florale motieven

Fig. 80 Overzicht van enkele roodbakkende aardewerkvormen, gevonden in de ophogingspakketten op het fort.

Het grootste deel behoort toe aan grapes, kookpotjes in verschillende formaten op drie standvoeten die in het vuur gezet konden worden. Vaak verraadt roetaanslag aan de buitenzijde hun gebruik. Braadpannen werden voor datzelfde doel gebruikt en werden ook regelmatig teruggevonden. Delen van lekschalen en vergieten horen ook thuis bij het keukengerei en werd verspreid over

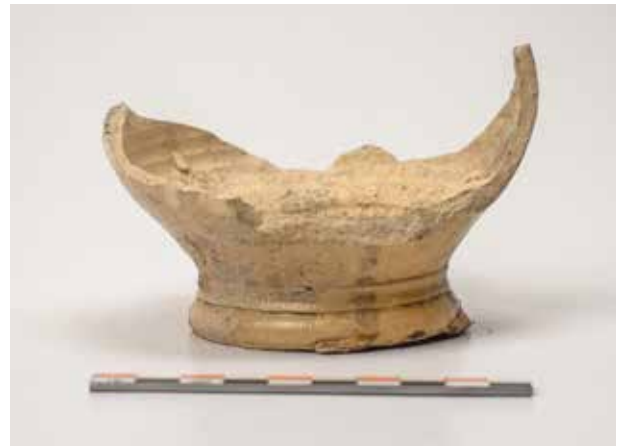
Fig. 81 bodem van een papkom

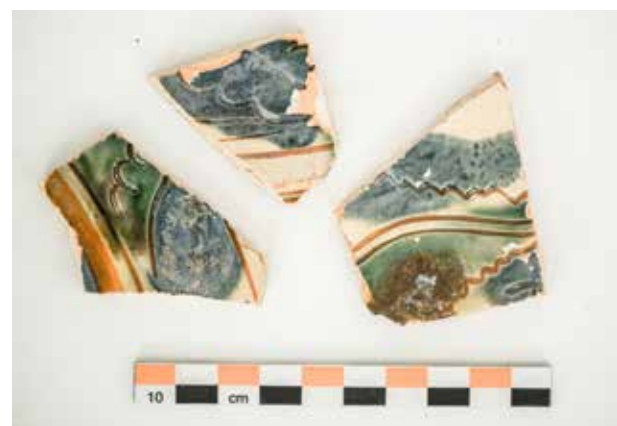
Fig. 82 fragmenten van Beauvais aardewerk (bord)

Ook bij het witbakkende werd, naast pispotten, het gros van het materiaal ingezet als kook- en eetgerei. Onder de vormen gevonden op het fort treffen we kommen, grapes, borden en kruiken aan. Tussen het materiaal is ook vroeg import aardewerk gevonden, zoals scherven van borden uit het Franse Beauvais, te dateren in de 16e eeuw.

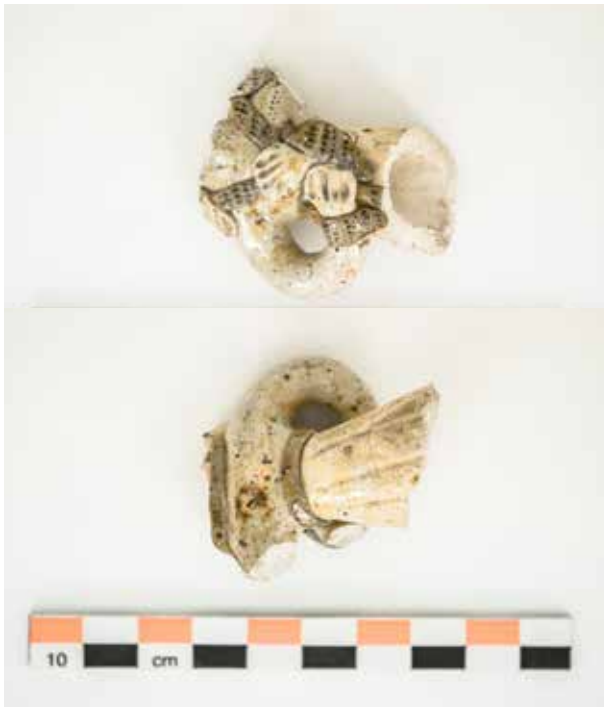
Fig.83 Fragment van een bijzondere figurine in witbakkend aardewerk, ca. 1600?

werd niet gevonden maar het beeldje vertoont opmerkelijke gelijkenissen met typische monniksbekers uit het begin van de 17e eeuw. Deze zijn weliswaar een stukje groter, maar de vormgeving is erg gelijkend. Eén bevindt zich in het museum Boymans-van Beuningen (collectie Boijmans - object 13261). In een scheepswrak in de Amsterdamse Petroleumhaven werd een reeks van deze bekers aangetroffen. Ze zijn mogelijk afkomstig uit Delft (OSTKAMP2014) (collectie Huis van Hilde). De op Rammekens aangetroffen figurine is een stuk kleiner en was geen onderdeel van drinkgerei. Door het ontbreken van hoofd en onderlichaam is niet met zekerheid te zeggen of het ook om een religieuze beeldtenis gaat.

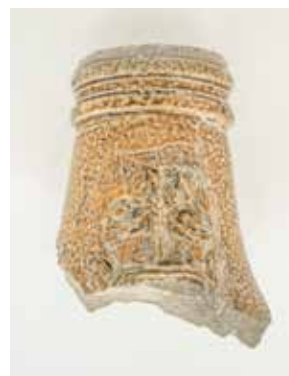
Fig.85 Halsfragment van een steengoed baardmankruik

scherven de typische baardmandecoratie (fig.85), een horizontale band met opschrift en/of een medaillon met een specifieke voorstelling. Zo kon op één scherf een afbeelding van een soldaat op wandel tussen bomen worden ontwaard. Een ander medaillon op een baardman uit Frechen is versierd met vrouwenhoofden en acanthusbladeren. Deze kruik heeft ook een horizontale fries. Een derde medaillon zou kunnen verwijzen naar Philips II (fig.88).

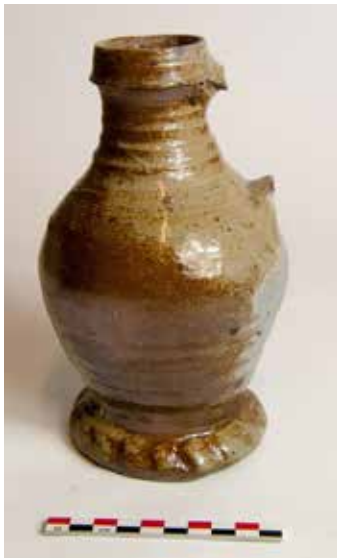
Fig.86 Steengoedkan met afgebroken oor uit de ophogingspakketten op het fort

Een groot deel van de fragmenten behoren tot het bruine steengoed dat afkomstig is uit Frechen en Raeren. Het gaat hierbij voornamelijk om fragmenten van kannen of kruiken. Slechts een enkel vrijwel compleet exemplaar werd teruggevonden, een kleine kruik uit Raeren waarvan slechts het deel van een oor mist (fig.86). Binnen het steengoedmateriaal vertonen een aantal

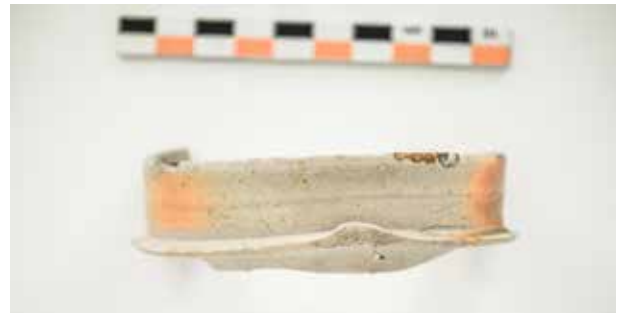
Fig.87 Fragment van een Siegburg drinkschaaltje

Tenslotte is ook een deel van een ouder drinkschaaltje gevonden van Siegburg aardewerk (fig.87). Dit schaalje is te dateren in de periode voorafgaand aan de bouw van fort, tussen 1450 en 1500. Het werd gevonden in de vullingen van het zogenaamde wachthuisje boven de toegang naar de zuidwestelijke kazematten. Het is niet duidelijk of het materiaal afkomstig is uit opspit van oudere lagen op of in de omgeving van het fort, of dat het in de uitzet van één van de gebruikers van het fort is meegekomen.

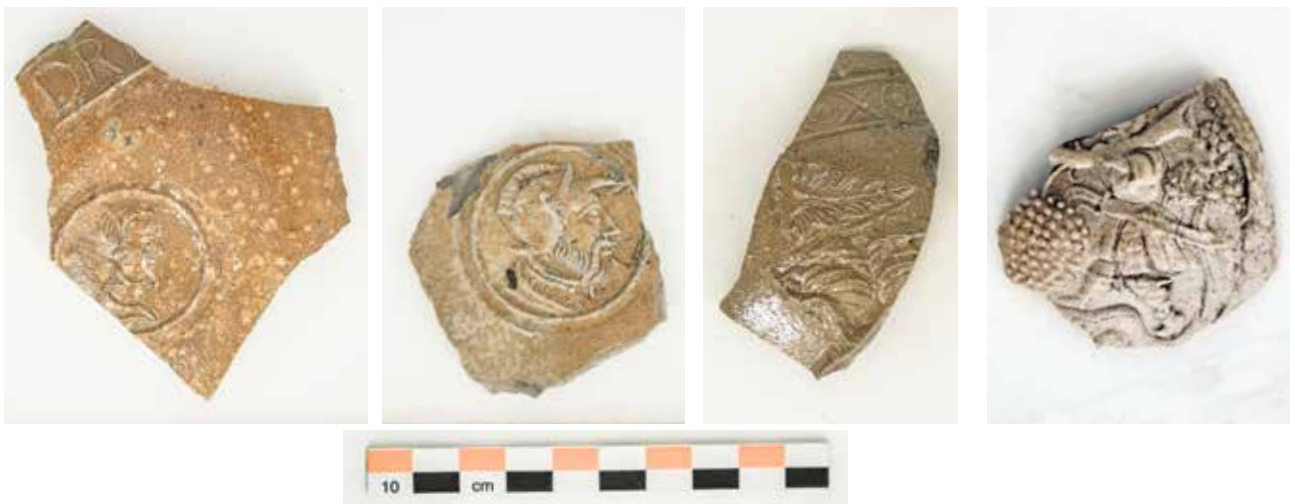
Fig.88 Fragmenten van steengoed kannen met medaillons, acanthusbladeren, tekstbanden en een wandelende soldaat
