# Archeologische begeleiding consolidatiewerken Fort Rammekens, Ritthem, gemeente Vlissingen.

Walcherse Archeologische Dienst

Walcherse Archeologische Rapporten 47  
WAD-Projectcode VLISS\_012\_001

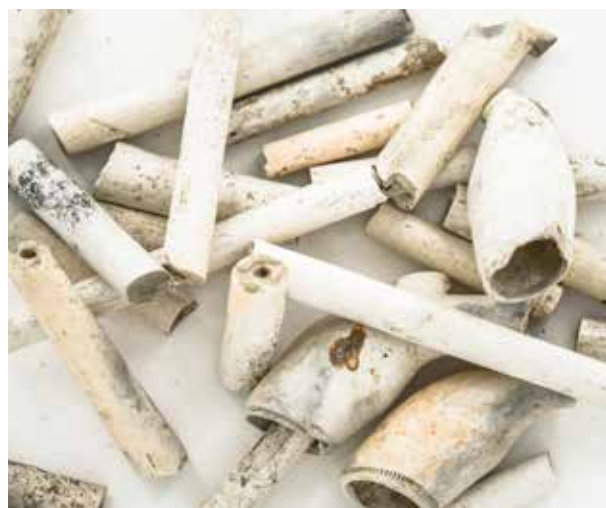
Fig. 91 Verzameling 17e/18e eeuwse kleipijpen gevonden in de verschillende ophogingspakketten van het fort.

In zone D werd een gemengd geheel van fragmenten gevonden dat te dateren valt tussen 1600 en 1700. De stelen hebben een gevarieerde dikte. Sommige zijn sterk verweerd. Een aantal stelen zijn voorzien van een decoratie met Franse lilies. De kleine pijpekopjes hebben soms een versiering met radstempeltje rond de rand en eentje vertoont en bolletjesversiering bij hiel (fig.91). Op geen van de pijpen in zone D werd een hielmerk teruggevonden die de maker kan herleiden.

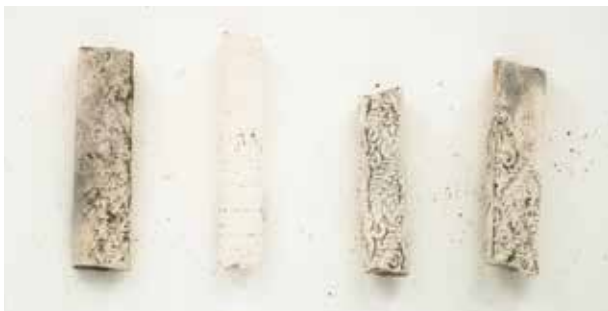
Fig.92 Gedecoreerde pijpenstelen in verschillende diktes met o.a. Franse lelie decoratie in ruit.

In zone A is in de ophogingslagen een bonte mengeling aan pijpmateriaal aangetroffen. De datering gaat van de vroegste periode rond 1600 tot 1860. Stelen van verschillende diktes zijn hier gevonden. De dikkere exemplaren zijn soms gedecoreerd met een (dubbele) rij Franse lelie (Fleur-de-Lys) in een ruit, te dateren in de 17e eeuw (fig.92).

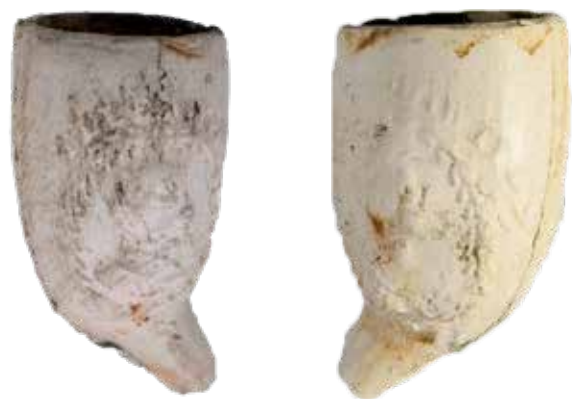
Fig.94 Pijpekopje van Rammekens met Willem V en Wilhelmina uit het midden van de 18e eeuw. De decoratie is sterk vervaagd door slijtage. Hieronder een beter bewaard voorbeeld uit Gorinchem ([www.claypipes.nl](http://www.claypipes.nl))

FRE.SOPH.WILH. (stadhouder Willem V (1748-1806) en zijn vrouw Wilhelmina van Pruisen (1751-1820). Naast de portretten staan de letters: 'P V O'. Deze letters staan voor 'Prins Van Oranje'. De decoratie is door slijtage sterk vervaagd. Als voorbeeld van de originele versiering is een beter bewaard exemplaar uit Gorinchem opgenomen (fig.94).

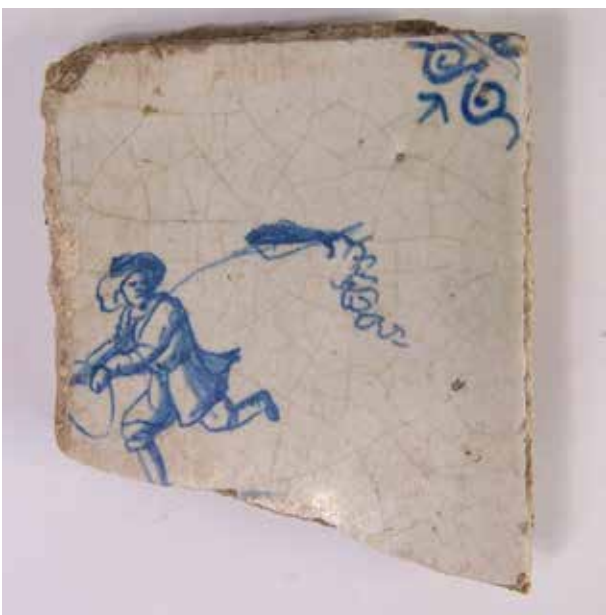
Fig. 95 Blauw gedecoreerde wandtegels met vliegeraar en ossenkop hoekmotief

Wandtegels vormen het grootste deel van het verzamelde bouw materiaal, in totaal 6 stuks. De tegels zijn vervaardigd in witbakkende klei met tinglazuur en voorzien van diverse decoraties. Eén tegel heeft een afbeelding met vliegeraar en een ossenkop hoekmotief in blauwe glazuur en is te dateren in de 17e eeuw (fig.95). In diezelfde stijl is ook een fragment van een blauwwit gedecoreerde tegel met lelie hoekmotief teruggevonden.

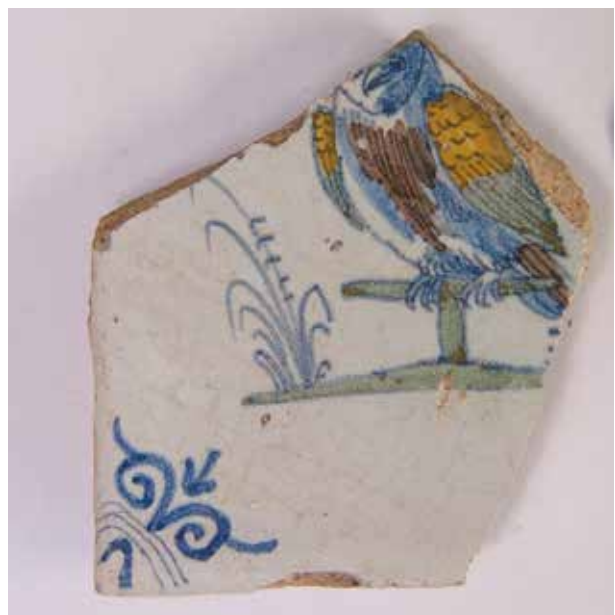
Fig. 96 Polychrome wandtegels met uil en ossenkop hoekmotief

Eén fragment van een 17e-eeuwse polychroom beschilderde wandtegels verbeeldt een uil op stok. De hoeken worden opgeluisterd met een ossenkop motief (fig.96).

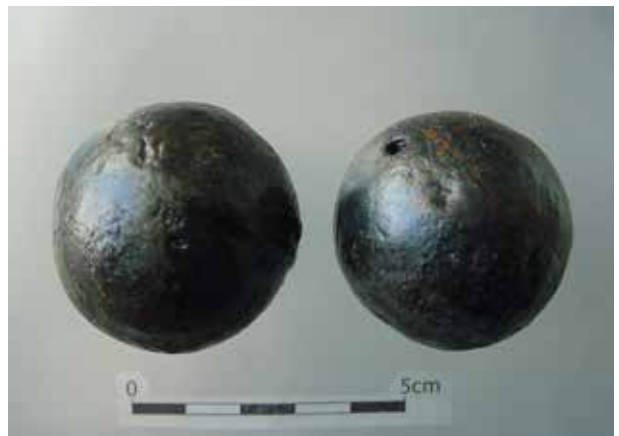
Fig. 99 Kanonskogels uit Fort Rammekens

Een bijzondere vondst werd gedaan aan de buitenzijde van het fort, aan de voet van het hoofdbastion. Hier werden drie zogenaamde kneppels opgegraven, ijzeren kanonskogels die door middel van een ijzeren staaf met elkaar verbonden waren. Ze hebben een lengte van ca. 40 cm. Soms waren ze ook verbonden met een ketting. Kneppels zijn wrede maar in zeegevechten uiterst doeltreffende instrumenten. Eénmaal uit de kanonsloop,

wentelen ze om hun as wat een veel breder projectiel creëert. De kans op een voltreffer op mast, romp of bemanning wordt daardoor vele malen groter. Geen overbodige luxe bij een vuurgevecht met op en neer deinende schepen! De kogels zijn met name in de 18e eeuw in gebruik. Ook zijn er nog twee losse kanonskogels gevonden (fig.99).

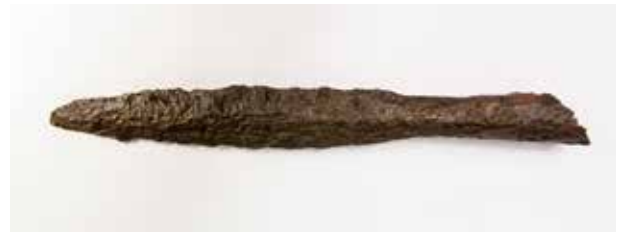
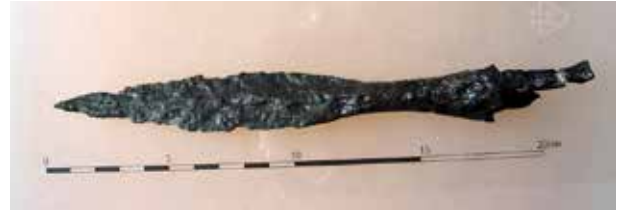
Fig. 100b lanspunten

Naast vuurwapens getuigen twee ijzeren lanspunten, gevonden op elk van beide halfbastions, van het militaire functie van het fort (fig.100b).

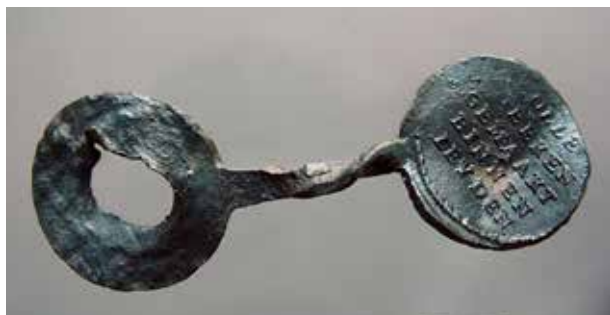
Fig. 102 Textiellood (17e E) uit Leiden, gevonden op Rammekens

Uit de opvullingspakketten in zone A kwam een 17e-eeuws textiellood met als opschrift "Wolle deeken gemaakt binnen Leyden" (fig.102). Lakenloden werden gebruikt in de textiel- en lakenindustrie om de herkomst (naam en/of stadswapen) en kwaliteit van de stof aan te duiden. De loodjes bestonden uit een voor- en achterkant, verbonden met een strookje lood. Ze waren voorzien van een pen die bij het toeplooien van beide helften door de stof werd gedrukt en zo gefixeerd. Op de loodjes werd vaak ook de lengte van

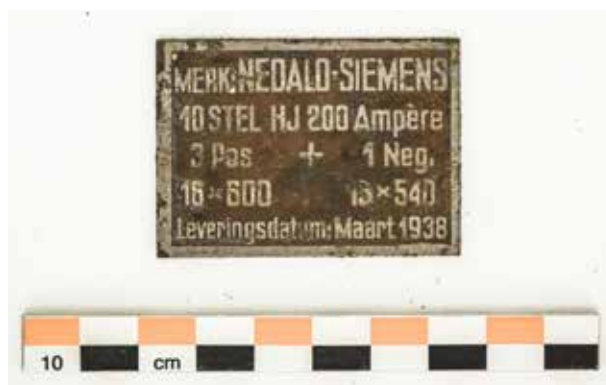
Fig. 103 Koperen plaatje, mogelijk van zoeklicht

Een laatste opmerkelijke vondst is een koperen plaatje met het opschrift "Merk: NEDALO-SIEMENS 10 STEL HJ 200 Ampere 3 Pos. + 1 Neg. 16 x 600 13 x 540 Leveringsdatum: Maart 1938". Het is goed mogelijk dat dit afkomstig is van één van de zoeklichten die door de Duitsers op het fort zijn geplaatst tijdens de Tweede Wereldoorlog (fig.103).

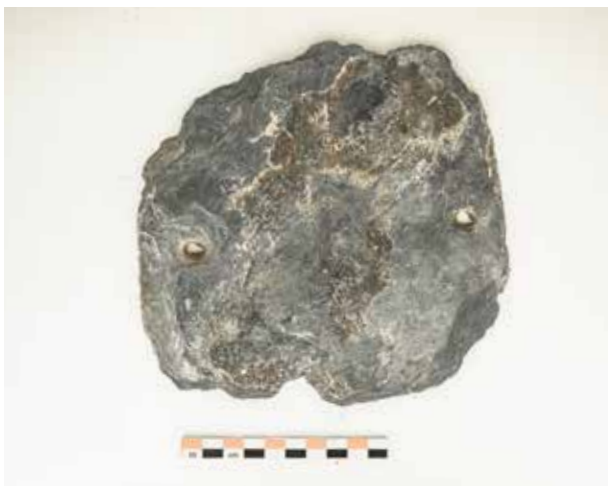
Fig. 104 Dakpan in leisteen. In de lei zijn doorboringen gemaakt om deze te bevestigen en fixeren.

Naast resten van dakpannen zijn in deze zone echter ook enkele fragmenten van leistenen dakbedekking met doorboring gevonden. Een (deels) leistenen bedekking is dus ook mogelijk (fig. 104).

Naast de al genoemde leistenen dakbedekking (fig.104) (zie 5.2 Bouwmateriaal), zijn er op het fort nog enkele losse stukken natuursteen gevonden. Op beide stukken zijn gebruikssporen zichtbaar die naar alle waarschijnlijkheid te koppelen zijn aan polijsten of slijpen (fig.105).

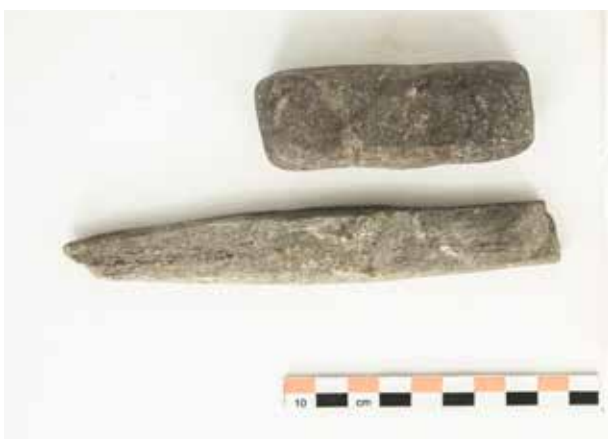
Fig. 105 Stukken natuursteen gevonden op het fort waarschijnlijk gebruikt als slijpsteen

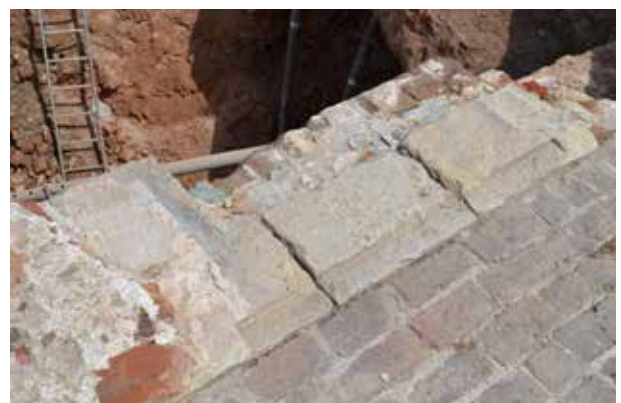
Fig. 106 Zandstenen drempel van het gebouw dat bovenop het fort heeft gestaan en waarvan enkel de onderste verdieping/kelder bewaard is gebleven

Nog één bijzondere vermelding gaat naar de bewaard gebleven drempel van het gebouw dat oorspronkelijk bovenop het fort stond. Van de drempel resteren nog drie grote blokken zandsteen (fig.106). Ze vormen onderdeel van de muur van het onderliggende poortgebouw.
