Een voet tussen de deur. Archeologische Opgraving van twee bunkers aan de Prins Hendrikweg te Vlissingen.

Walcherse Archeologische Rapporten 70

WAD-Projectcode VLIS_023_003

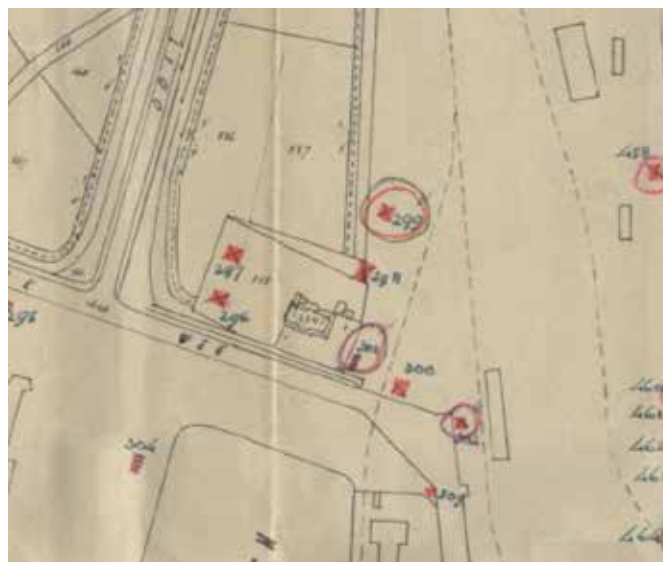
Fig. 4 Uitsnede van de kaart "Gemeentewerken Vlissingen, Kadastraal uittreksel waarop aangegeven uitbreidingsplan" met daarop met rood potlood in 1946 de Duitse structuren (bunkers, schuilkelders en andere werken) ingetekend. (N.B. de kruisen en andere arceringen met pen op de rood ingetekende bunkers en schuilkelders betekenen niet dat deze zijn gesloopt. De kruisen geven aan dat het om zware betonnen structuren gaat). De te onderzoeken bunkers zijn gemarkeerd met de nrs 296 en 297.

Op de kaart van de Gemeentewerken Vlissingen hebben de bunkers nummers 296 en 297 (fig. 4). Volgens een bijbehorende lijst gaat het in beide gevallen om een "zware gewapend betonnen Rode Kruis bunker, in tuin Witte huis". De Stichting Bunkerbehoud heeft ons aan de lijst bezorgd van het Bureau Registratie Verdedigingswerken (BRV). Volgens de lijst gaat het om BRV nummers 83 en 84 en zijn het bunkers van het type 134; beide genaamd Munitionsunterstand. Het gaat daarbij om eenvoudige bunkers met een gang met aan beide zijden een toegang. Haaks op de gang bevinden zich twee kamers, waar munitie opgeslagen kon worden (fig. 7). Op de luchtfoto is het niet duidelijk of de gang hier ook twee toegangen had. Het is de vraag of we daadwerkelijk met bunkers type 134 te maken zouden krijgen. Dit type bunker heeft een dak van 2 meter dik. Kijkend naar de foto's gemaakt door Bodac van de vrij gegraven toegang dan leek hier het dak veel dunner. De exacte aard moest dus bij deze opgraving worden onderzocht.

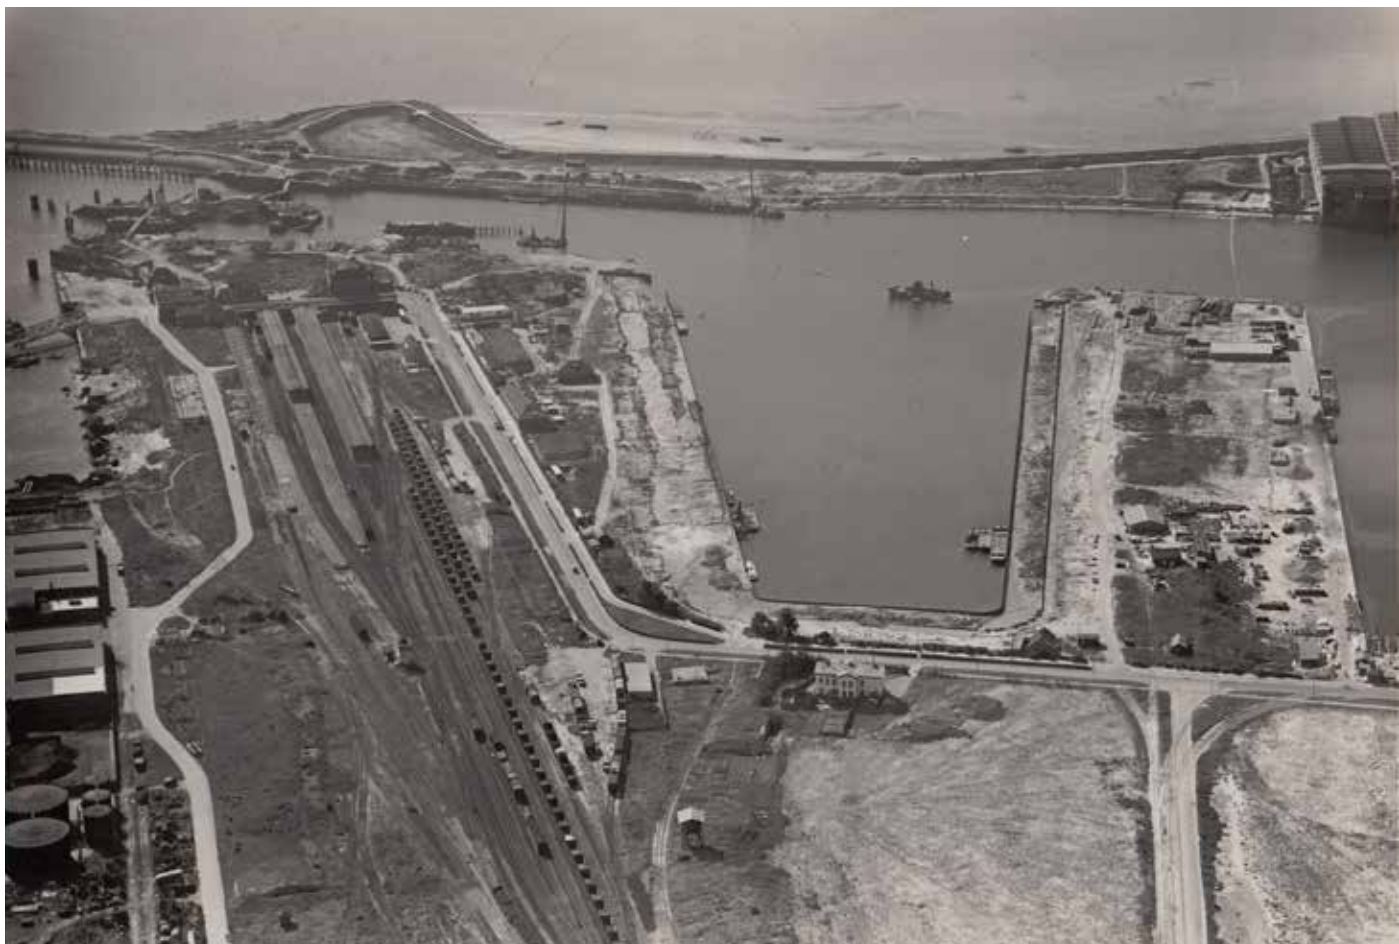
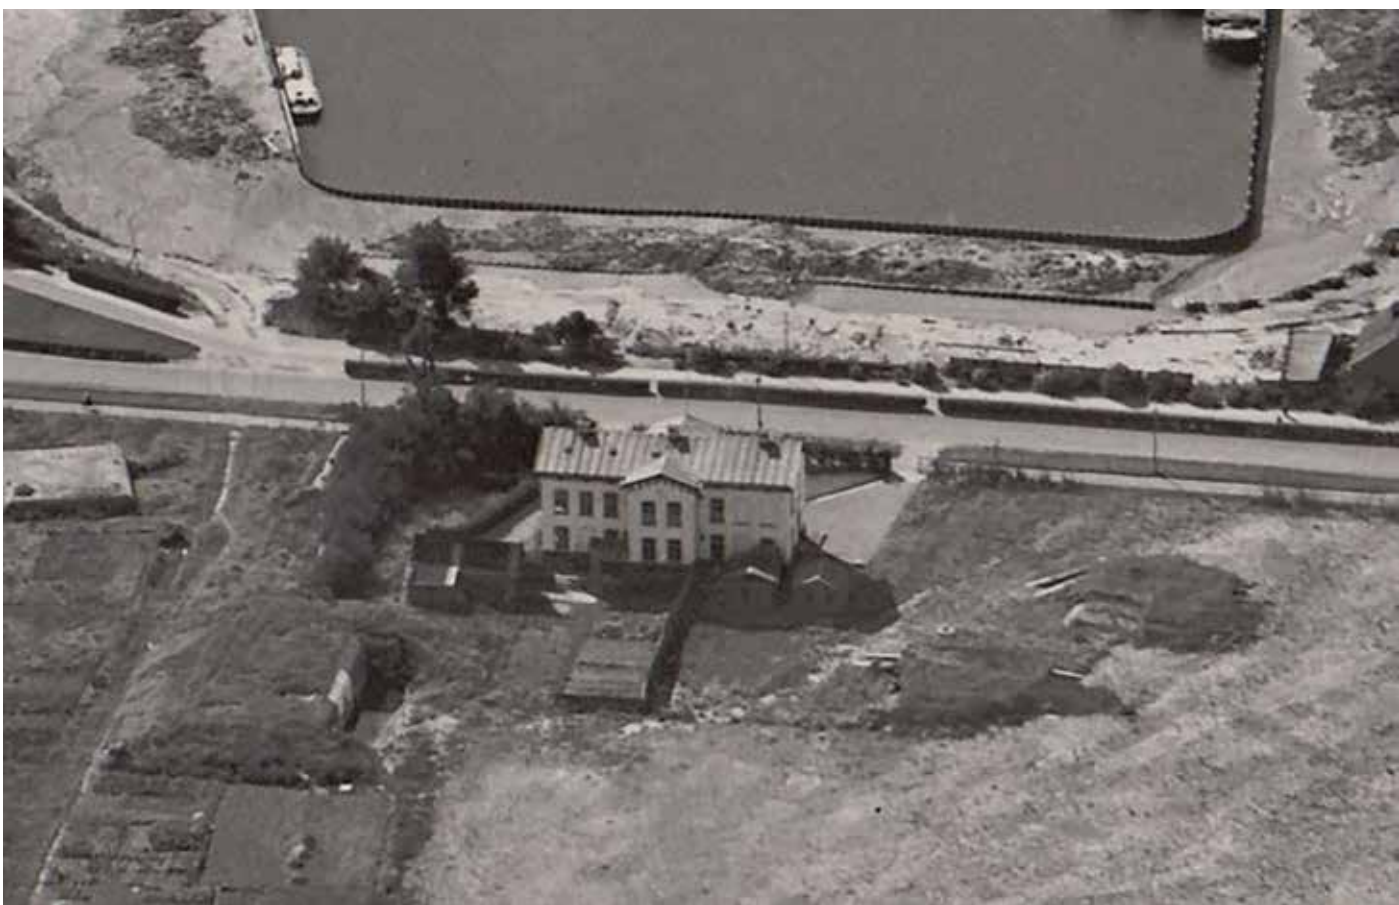
Fig. 6 Luchtfoto vanuit het noorden richting de oostelijke binnenhaven. In de uitsnede (onder) zijn de twee bunkers ten westen van het 'witte huis' te zien. Bron: Zeeuws Archief

luchtfoto, waarop beide bunkers zijn te zien (fig. 6). Zij lagen tijdens de oorlog half ingegraven en zullen na de oorlog volledig afgedekt zijn geraakt.

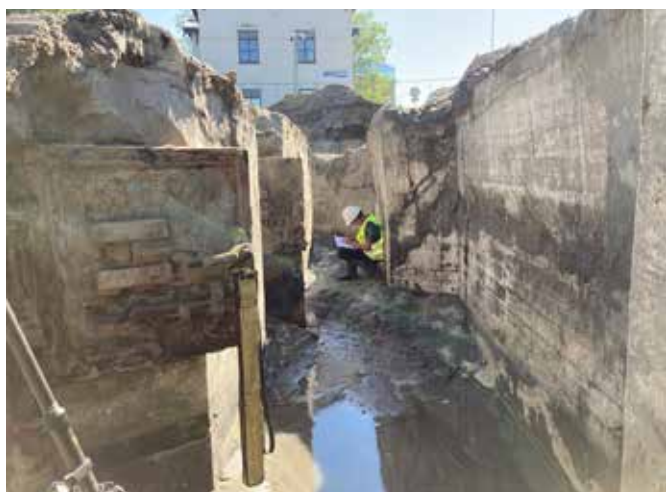
Fig. 8 Documenteren van de gang in Bunker 1. Rechts is de bijzondere nis zichtbaar

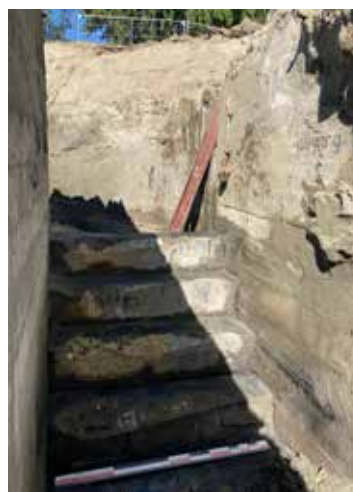
Fig. 10 Als waterkering werden in een latere fase in de gangen gemetselde trappen aangebracht

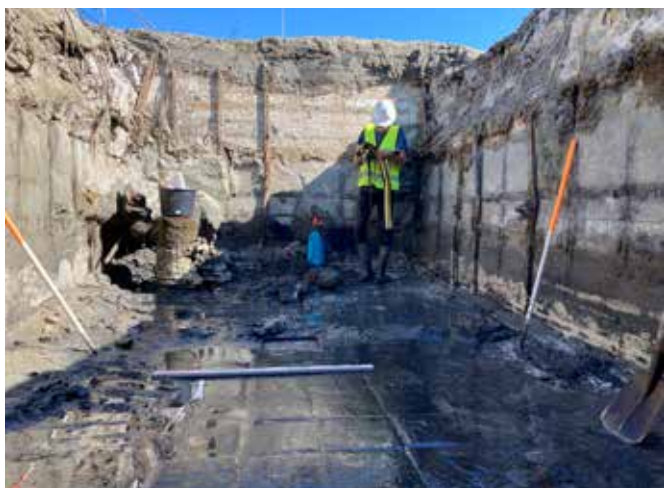
Fig. 12 De vloer in de kamers was gemaakt van tegels uit een soort composiet materiaal. Een centraal putje moest het overtollige water afvoeren

en aslade van deze kachel in kamer 1 waren afgebroken maar zijn wel geborgen. Ook de kachelpijp was er nog maar deze lag los in het puin. En in de zuidwesthoek (kamer 1) en zuidoosthoek (kamer 2) hing een gasfilterinstallatie (*Lüfter HES 1,2 m³/min.*) die sterk beschadigd was. De filters zijn wel bewaard gebleven. Centraal in beide ruimtes was een vierkant schrobputje / afwateringsputje aangebracht, afgedekt met een vierkanten stalen rooster (fig. 13). De vloer bestond uit vierkante tegels (25 x25 cm), bestaande uit asfalt gemengd met fijn beton (fig. 12).

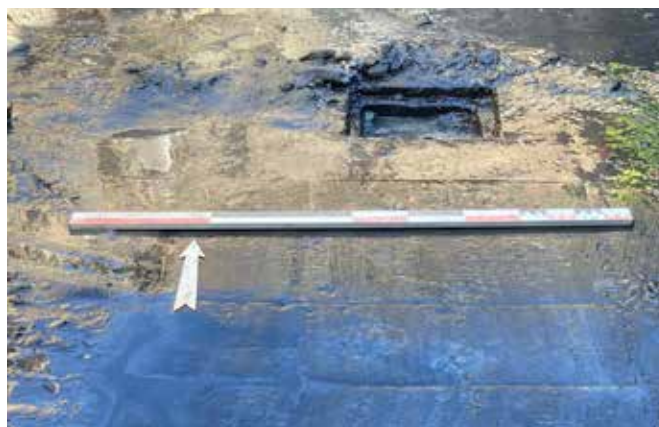
Fig. 13 Detail van de vloer met afvoerputje

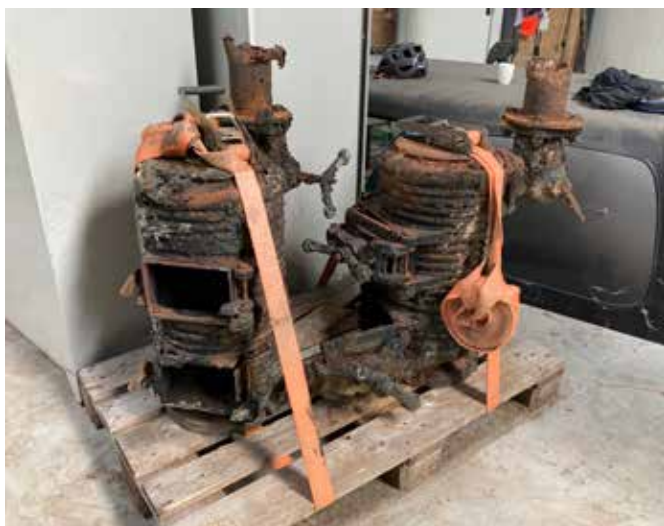
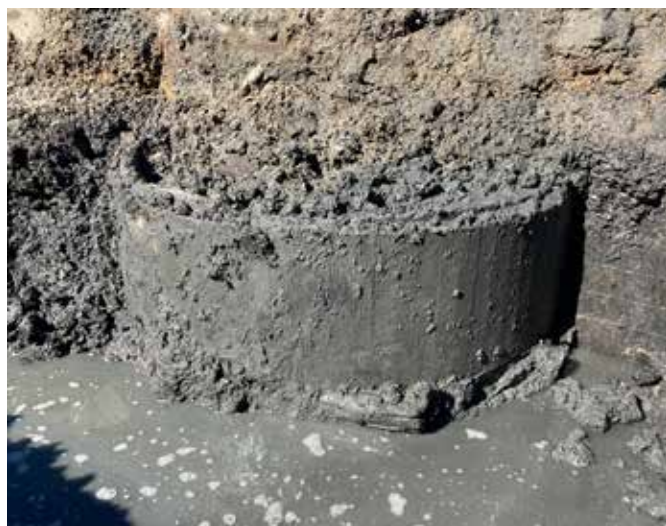
doorsnede rookkanaal

(schaal 1:50)

Fig. 14 Beeld van de kachels in opslag en zicht op de halfronde explosieput aan de buitenzijde (boven). Onder is een detailtekening van het rookkanaal met de explosieputten weergegeven. Tekening: Marc Machiels

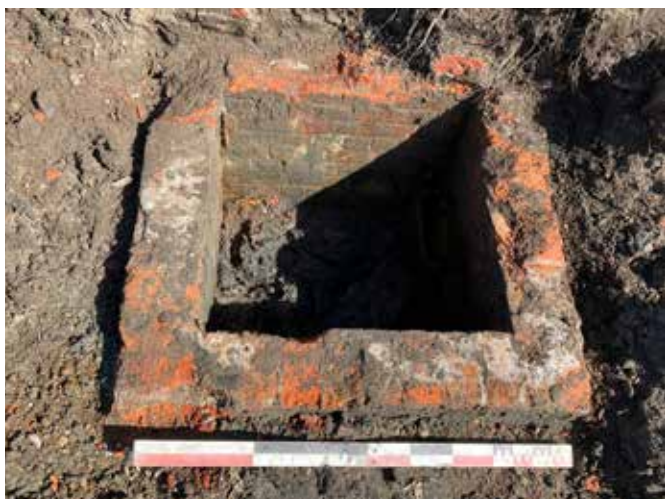
Fig. 20 Bakstenen inspectieputje aan de buitenzijde van bunker 2

Een andere vondst aan de noordoostelijke zijde van de bunker was een vierkante bakstenen put van ca 1,0 x 1,0 m met onbekende diepte (fig. 20). De put was gevuld met brokken baksteenpuin en was nauwelijks vrij te graven. De bovenste halve meter werd met de hand

ontgraven en toonde aan dat er in de oostelijke wand U-vormige klimijzers aanwezig waren. De put leek een soort inspectieput te zijn geweest maar de exacte functie is niet bekend. Volgens Marc Machielse werden bij de in de jaren '90 gedocumenteerde bunkers ook soortgelijke bakstenen putten aangetroffen. Bij Bunker 1 is deze niet gevonden maar er is ook niet rondom de bunker gezocht.

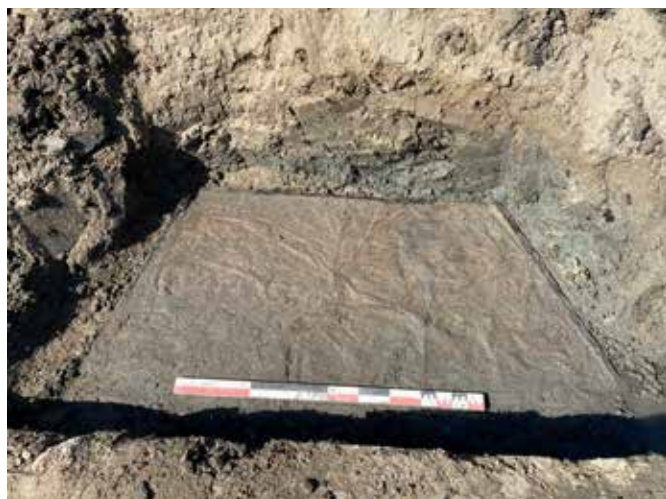
Fig. 21 De afgedekte explosieput aan de westzijde van bunker 2. In de betonnen plaat zijn afdrukken van een doek zichtbaar
